– Habitat et Politique de la Ville –  
Secrétariat Général  
Direction de la Qualité et des Affaires Techniques

## DIAGNOSTIC POST-SISMIQUE DES CONSTRUCTIONS DES REGIONS IMPACTEES PAR LE SEISME DU HAUT-ATLAS

FOCUS SUR LES CONSTRUCTIONS EN MATERIAUX LOCAUX

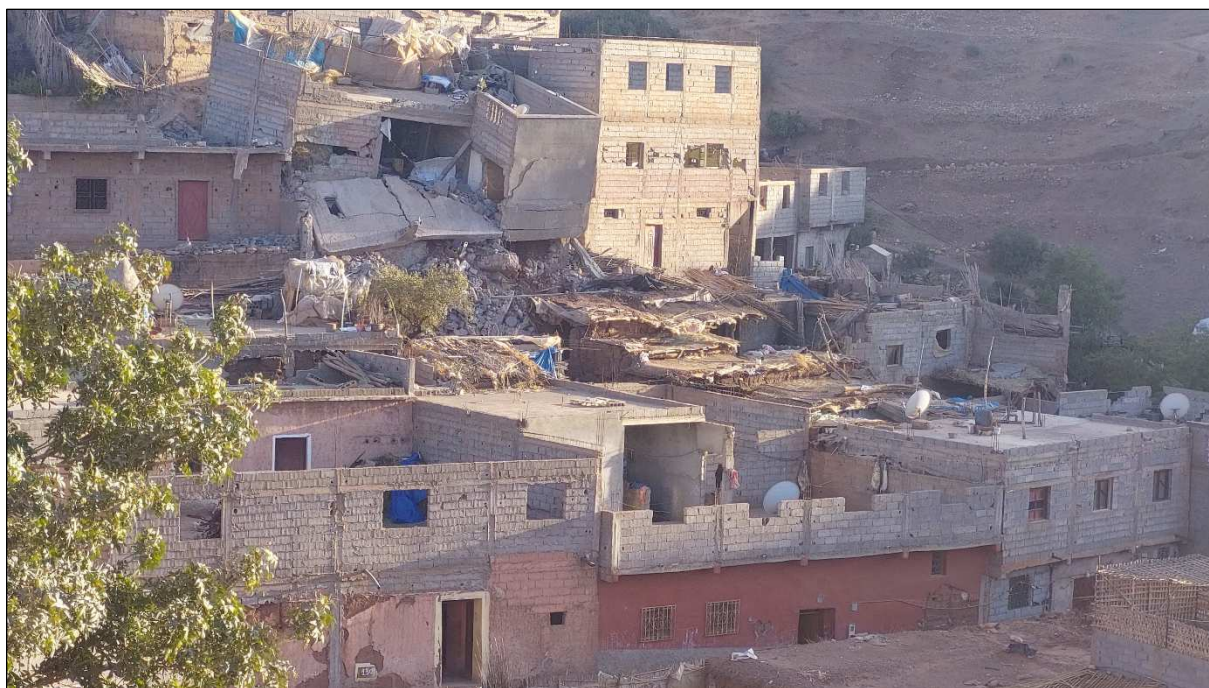
7 En revanche, dans les sites-douars proches de voies goudronnées, l'introduction de  
8 matériaux de constructions conventionnels s'est faite de manière massive et anarchique  
9 conduisant ainsi à la défiguration de l'architecture locale. C'est le cas par exemple du  
10 douar Asselda (Asni, Al Haouz) où la plupart des étages sont construits sur des rez-de-  
11 chaussée en terre (Cf. Fig. 10). Ceci a pour conséquence de créer des bâtiments non  
12 monolithiques et fragiles face au Séisme, sans oublier les défauts liés aux mauvaises  
13 conceptions et mises en œuvre.

Fig. 10 : Introduction massive et anarchique de matériaux de construction conventionnels (Douar Asselda, Asni, Al Haouz)

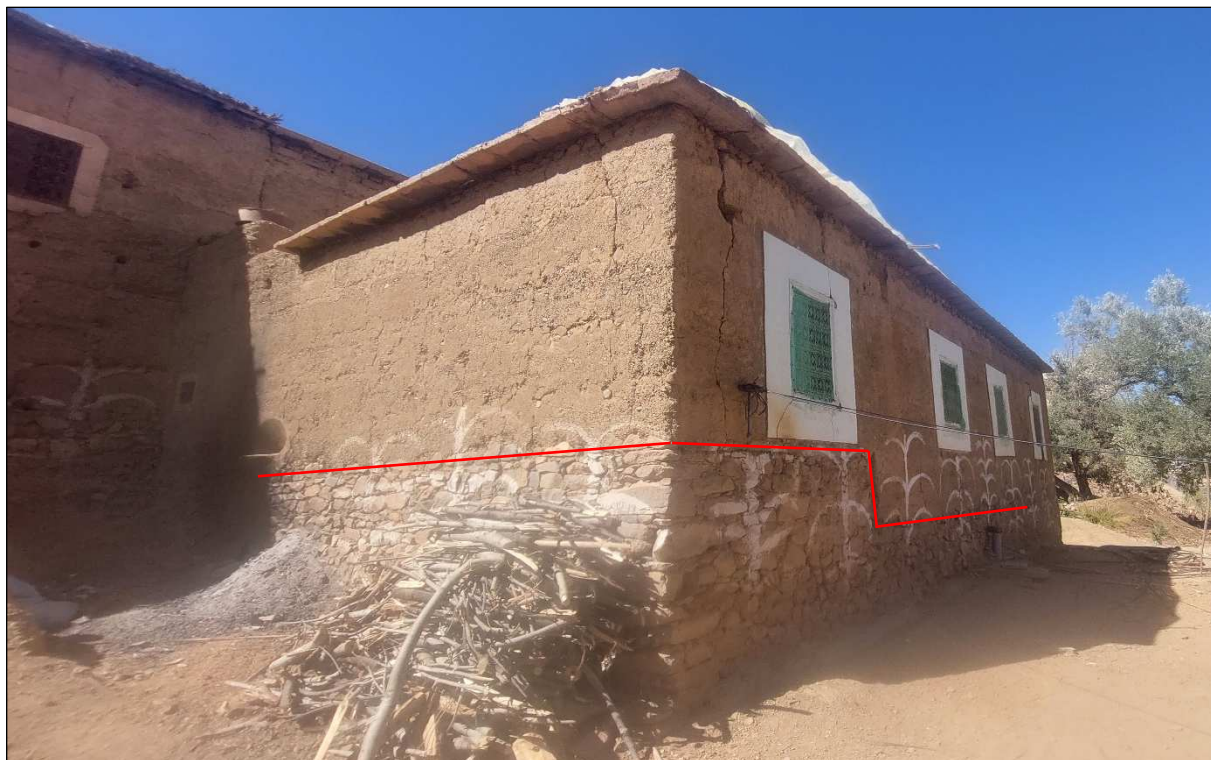
Dans d'autres cas, la variation du niveau du soubassement est parfois "imposée" par la pente du terrain, et peut varier pour la même pièce pour les murs disposés dans le sens de la pente.

Fig. 22 : Soubassement en maçonnerie de pierre d'une construction en pisé (Douar Aghllade, Iguidi, Taroudant)

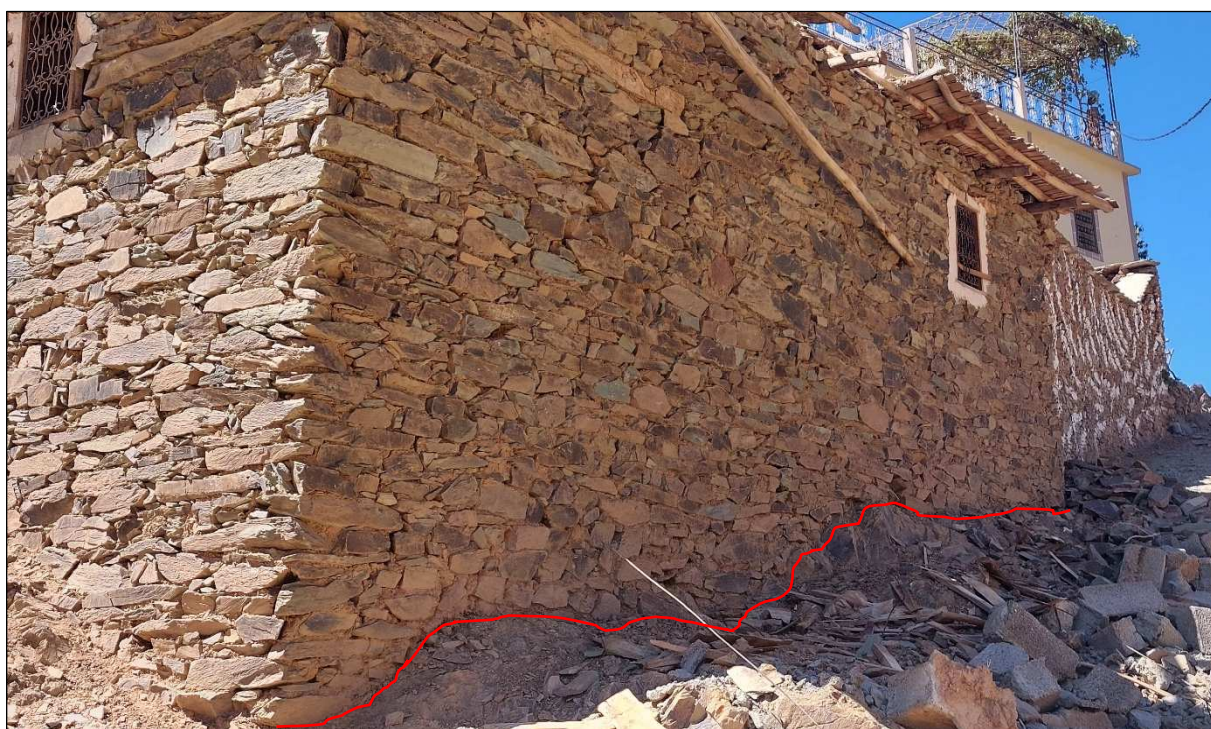
Par ailleurs, il est important de noter que dans le cas des constructions implantées sur terrain rocheux, la notion de fondation-semelle enterrée n'existe pas, même dans le cas où le terrain est fortement incliné. En effet, les murs sont directement et simplement posés sur le rocher (Cf. Fig. 23).

Fig. 23 : Exemple de constructions dont les murs porteurs sont simplement posés sur le terrain rocheux sans aucune disposition constructive particulière (Douar Amchrajen, Ighil, Al Haouz)

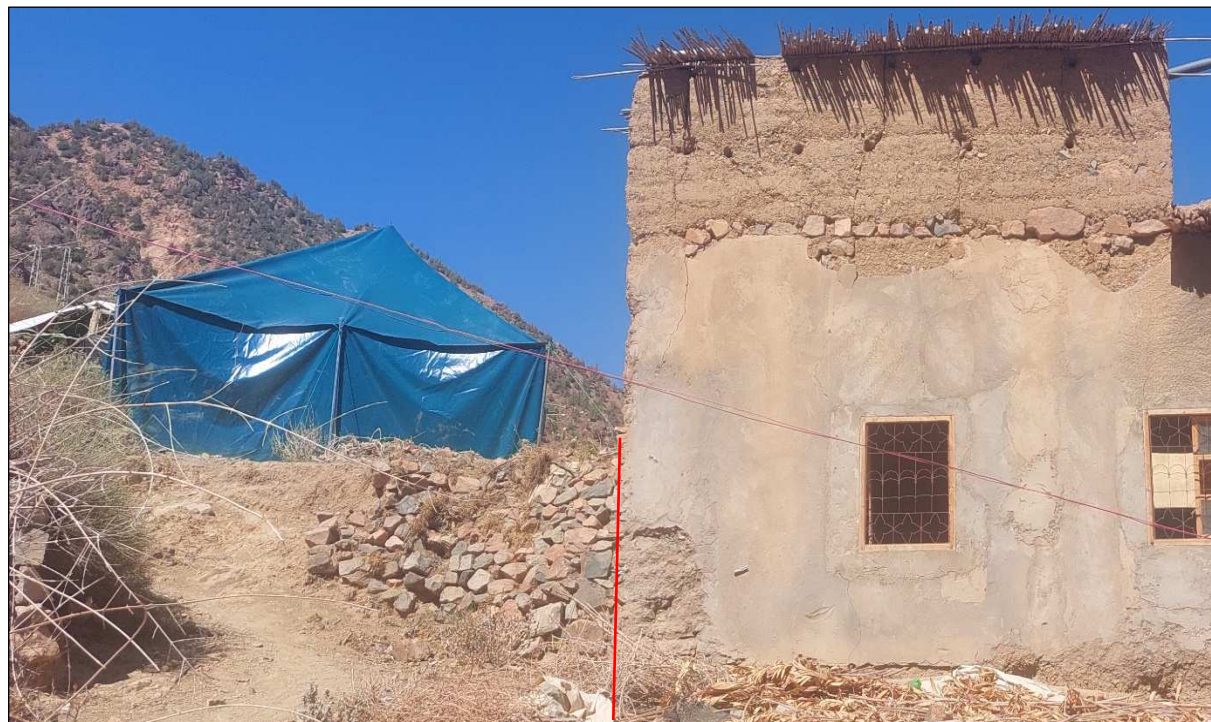
Dans les sites caractérisés par des inclinaisons fortes, et sur quasiment tous les sites-douars visités, les murs extérieurs des constructions quand ils ne sont pas mitoyens, ils jouent le rôle de mur de soutènement dans la mesure où ils sont soumis à la pression des terres (Cf. Fig. 24). En plus des problèmes liés à l'humidité, cela risque d'impacter la construction en cas de secousse sismique surtout si la pente naturelle n'est pas suffisamment stable, et dans le cas où le mur n'est pas dimensionné en tenant compte de la poussée des terres.

Fig. 24 : Exemple de mur extérieur exposé aux pressions des terres (douar Aghllade, Igudi, Taroudant)

Cette façon d'implanter les constructions dans des terrains en pente peut être acceptée si le site est un rocher stable et difficile à modifier par terrassement. Dans le cas contraire, un déblaiement s'impose et la construction doit être implantée à une distance de sécurité par rapport au talus du déblai.

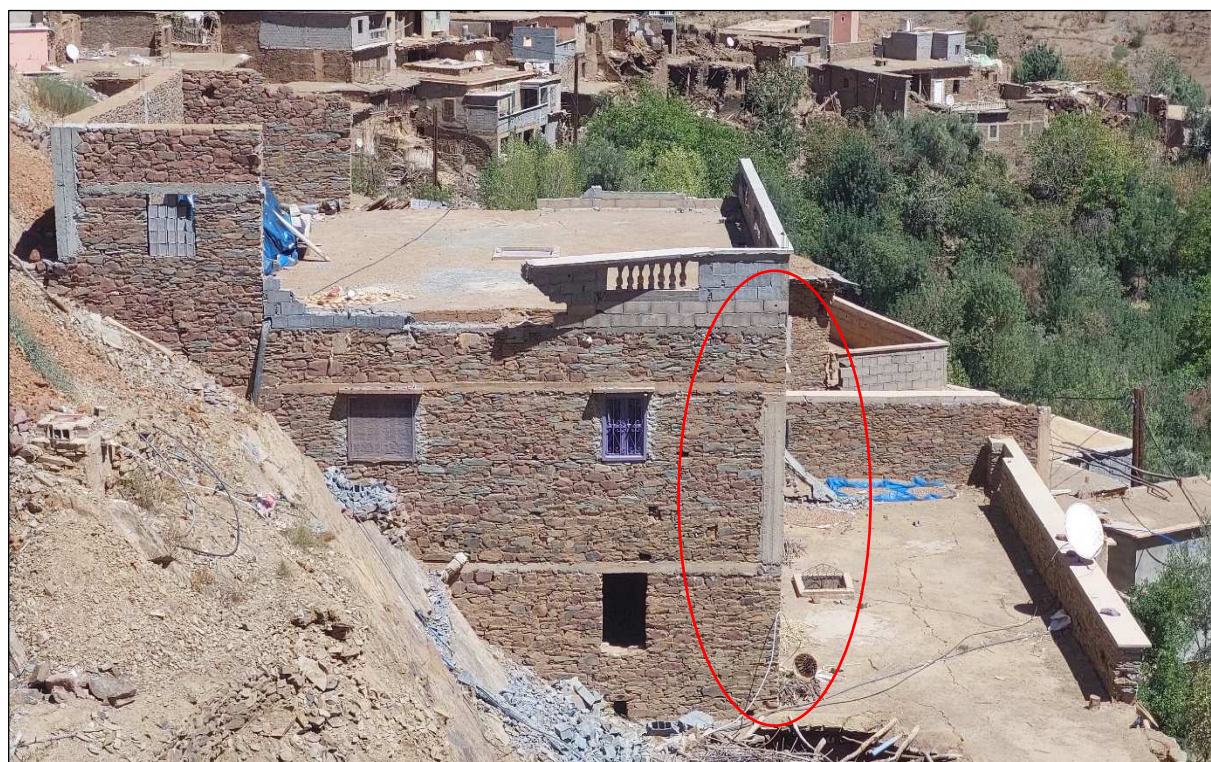
7 Pour les constructions relativement récentes, le chaînage est réalisé en utilisant le béton  
8 armé. Cependant, ces techniques modernes de renforcement ne sont pas aussi maîtrisées  
9 que les techniques utilisant le bois. En effet, l'utilisation du béton armé comme élément  
10 de chaînage se fait parfois en suivant la même logique du chaînage en bois, et non pas  
11 en respectant rigoureusement les concepts de maçonnerie armée (Cf. Fig. 27).

Fig. 27 : Eléments de renforcement-chaînage en béton armé appliqués sur des murs en maçonnerie traditionnelle de pierre (Douar Amchkrajen, Ighil, Al Haouz)

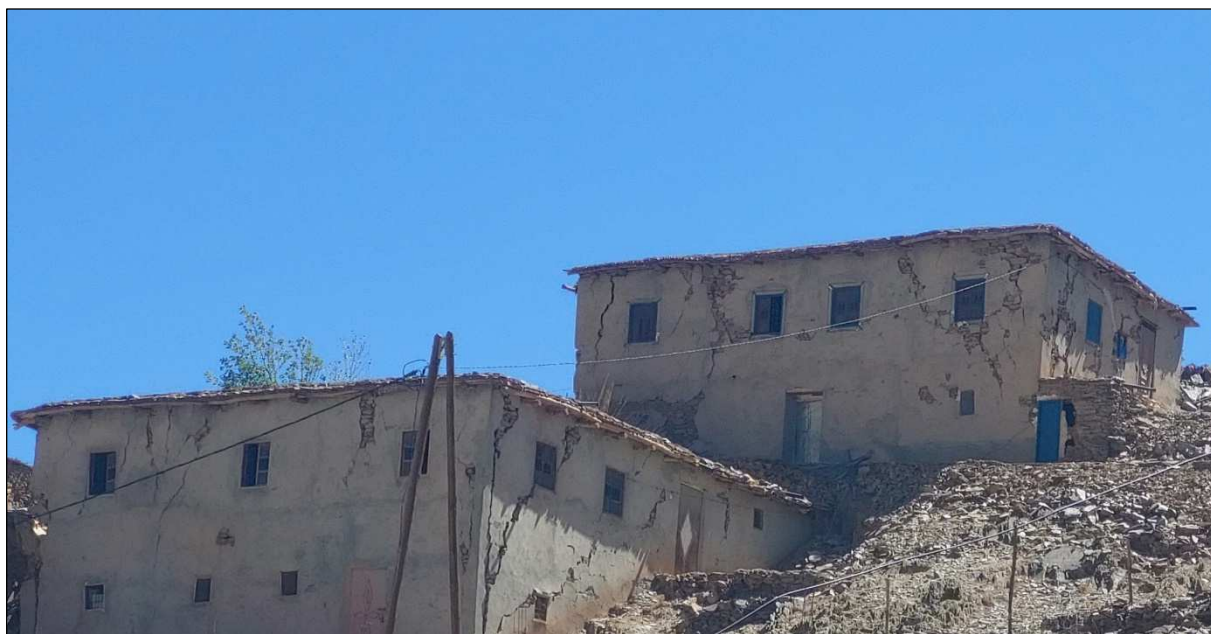
Fig. 29 : Fissurations dues à l'action sismique très visibles grâce à l'enduit de finition

En plus de sa fonction de protection des murs contre l'action de l'eau, l'enduit de finition a l'avantage de permettre de relever facilement les fissures engendrées par le Séisme. Pour l'exemple ci-dessus (Cf. Fig. 29), on peut voir que les fissures dues à l'action sismique sont de type diagonal et plus importants au niveau supérieur des murs sous les planchers-toitures, et aux jonctions des murs au niveau des angles.

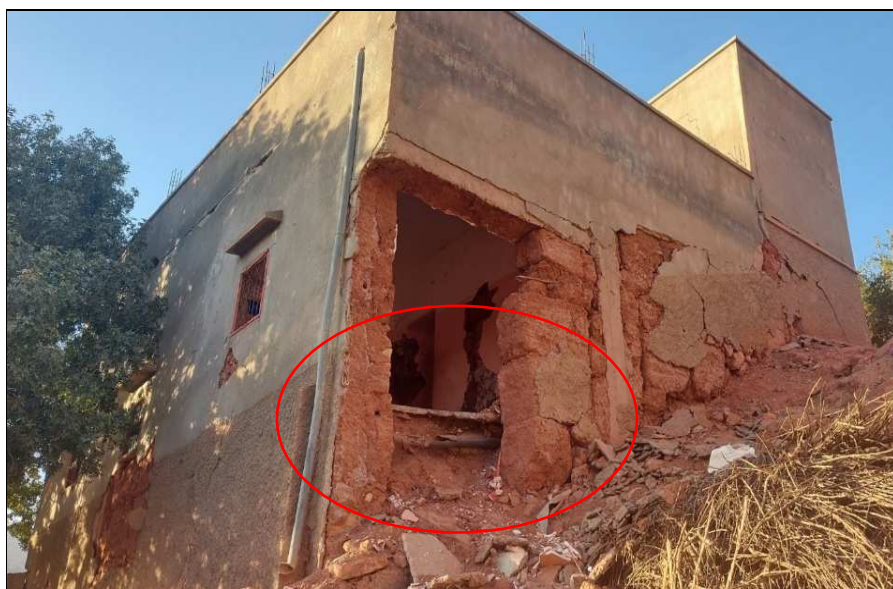
Il a été relevé que certains bâtiments en terre ne disposent pas de murs de soubassement, et que des murs en terre crue (ici pisé) sont partiellement enterrés sans protection contre l'action de l'humidité. Heureusement que le Séisme s'est produit pendant la saison sèche de l'année, sinon les dégâts seraient beaucoup plus graves.

Fig. 30 : Exemple de bâtiment sans soubassement (Douar Asselda, Asni, Al Haouz)

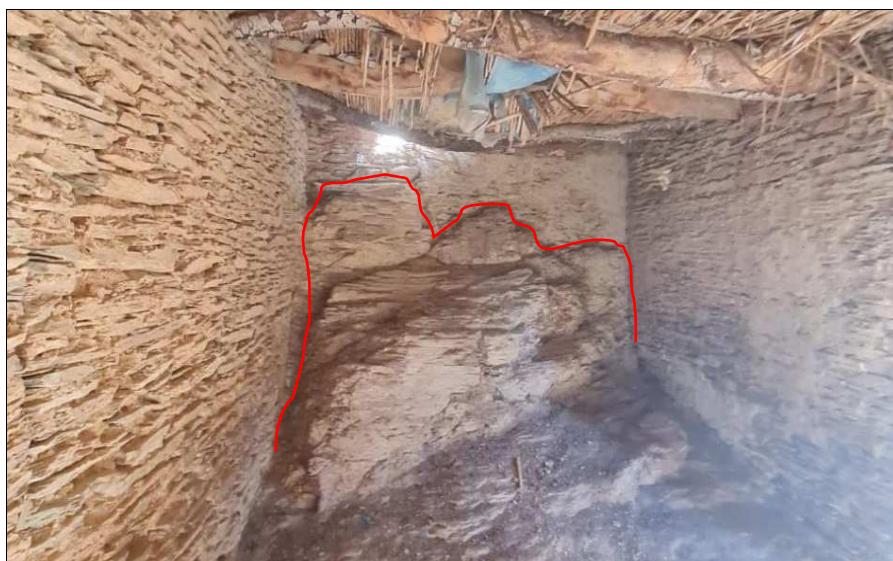
Sur les terrains rocheux, les murs sont simplement posés sur le rocher sans aucun dispositif de fondation particulier. Cela peut se faire correctement si la pierre utilisée est adaptée (forme plate) comme c'est le cas ici. Sinon, cela risque d'être très dangereux (irrégularité en hauteur) surtout en l'absence de chaînage du soubassement.

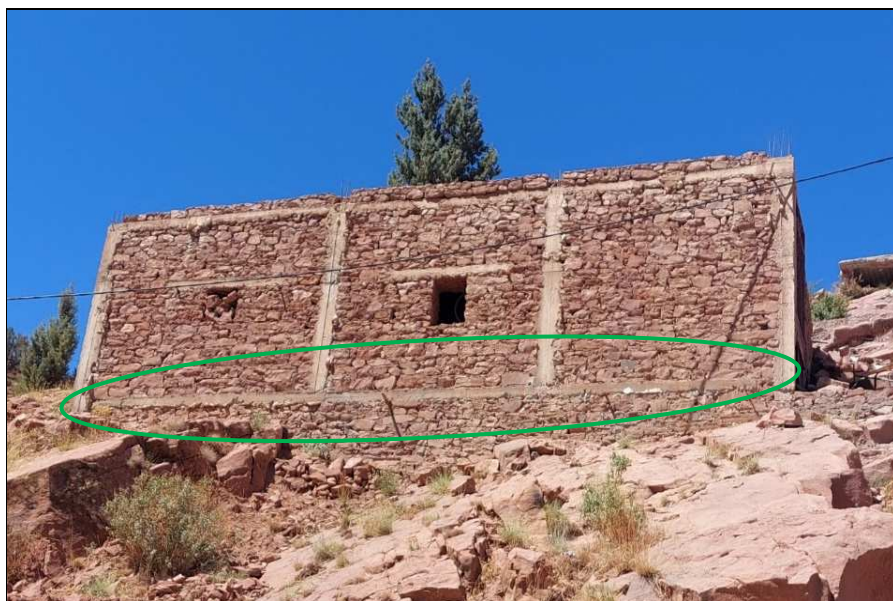
1 Dans les cas des sites rocheux, les fondations ne sont pas enterrées. En réalité, la  
 2 construction sur sol rocheux « n'a pas de système de fondation spécifique » ; la largeur  
 3 du mur lui-même suffit pour transmettre les contraintes dues aux charges statiques au  
 4 sol support.

Quand le terrain est rocheux et ne permet pas le terrassement de manière à implanter les fondations sur sol horizontal, il est recommandé de couronner le mur de fondation par un chaînage avant de se lancer dans la construction des murs porteurs, comme c'est le cas ici (même si l'on peut voir des défauts de continuité du chaînage).

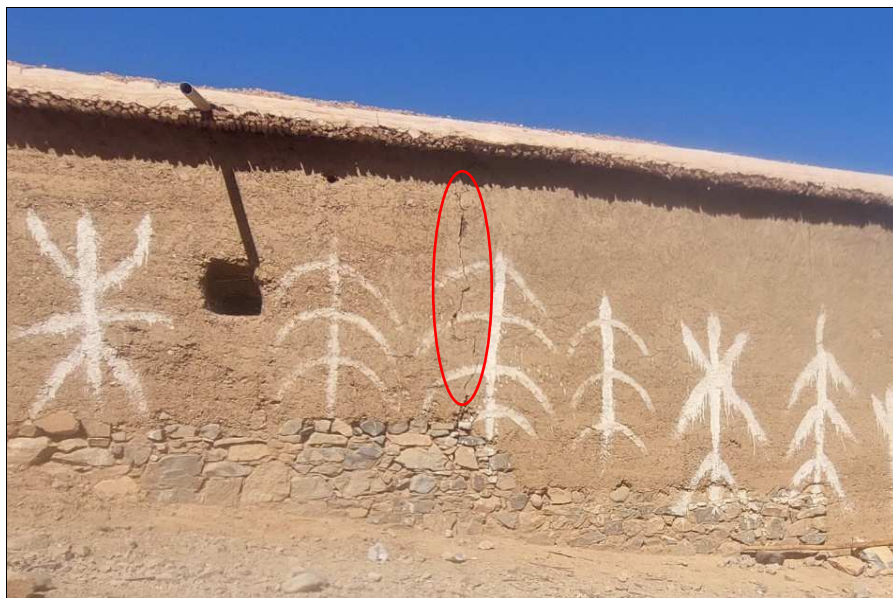
Pour la plupart des constructions en pente, le mur de soubassement n'est pas « nivelé » de manière à ce que tous les murs porteurs soient implantés au même niveau. Ces irrégularités peuvent conduire à des fissures aux endroits de variation de niveau, comme on peut le voir clairement ici exactement au point de changement de hauteur.

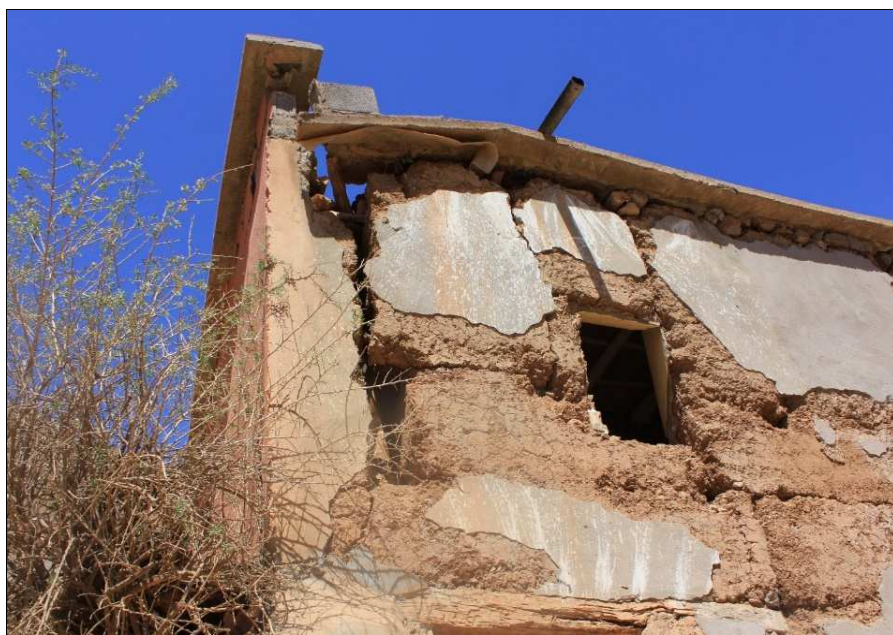
Parmi les pathologies constatées sur les murs en pisé, l'apparition de fissures horizontales et verticales aux niveaux des joints de reprise de coffrage, dues à la mauvaise liaison entre différents blocs de pisé. Cette liaison peut être assurée en préparant les surfaces de reprise de compactage par humidification de la dernière couche de terre de chaque banche.

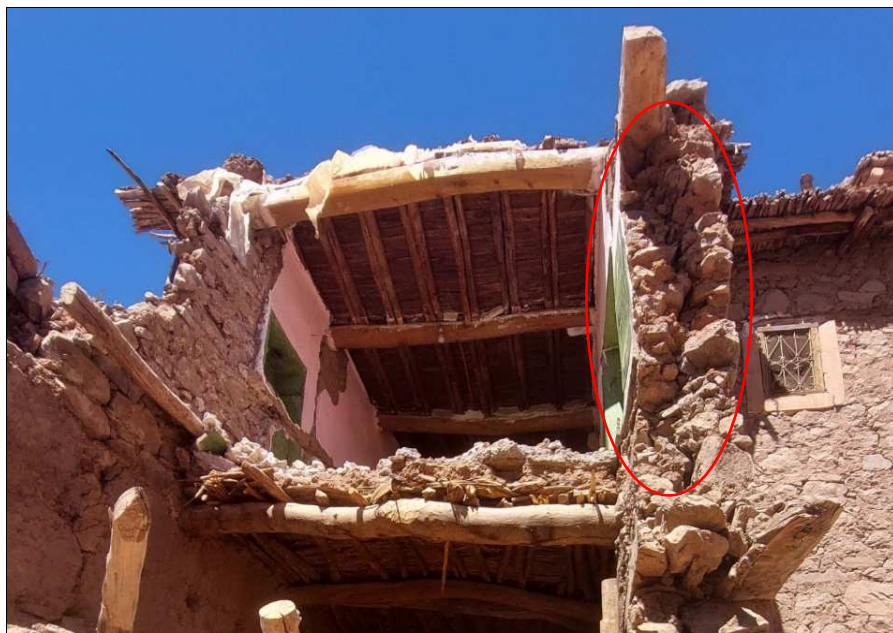
L'une des pathologies typiques de la maçonnerie en pierre, et qui est connue, est celle liée à l'absence ou à l'insuffisance des boutisses permettant de liasonner les deux parois-faces des murs. Il s'agit d'une pathologie due à la mauvaise mise en œuvre, mais qui est également conditionnée par la forme et la taille des pierres utilisées.

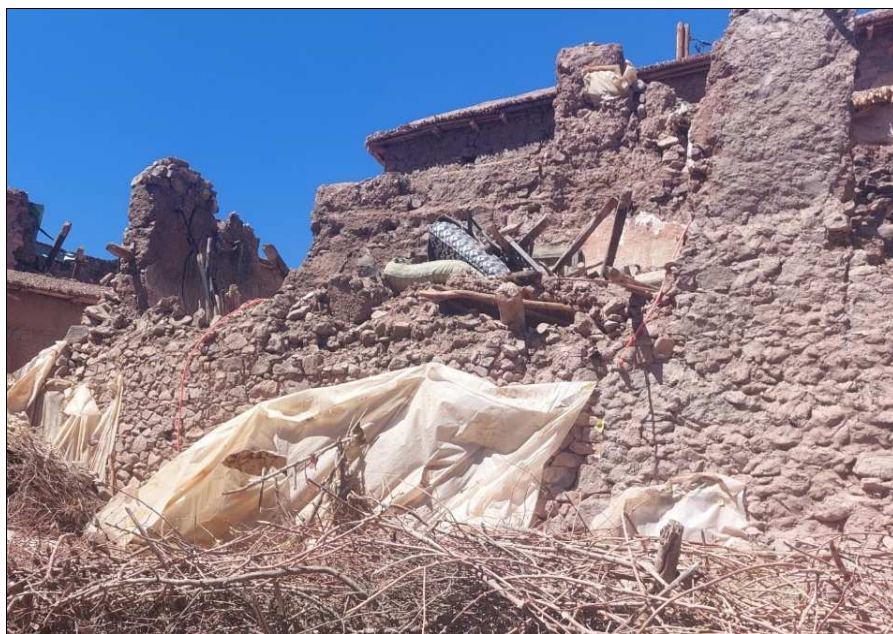
Les murs très anciens en maçonnerie de pierre sont souvent réalisés sans que leur alignement en plan soit assuré.

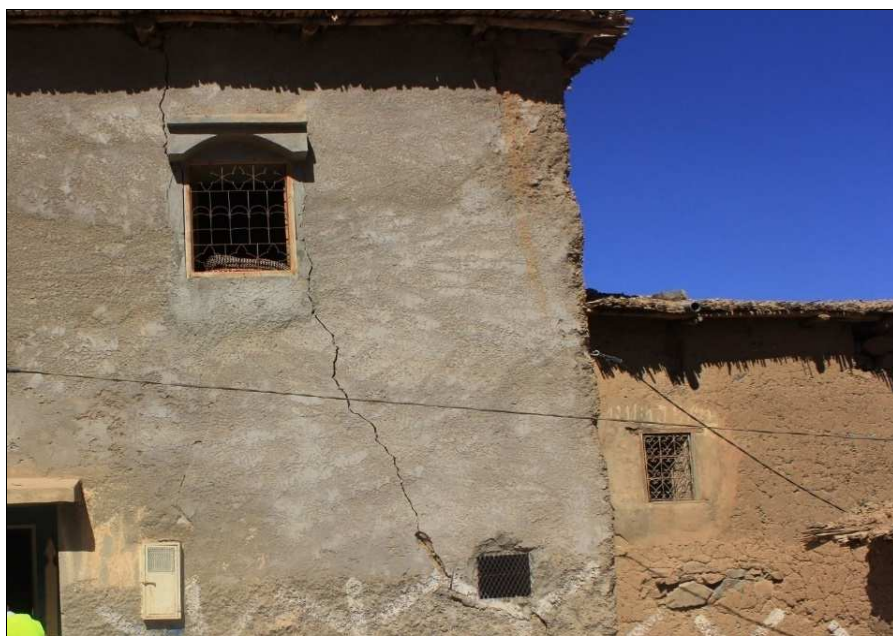
Les ouvertures dans les murs (fenêtres et portes) constituent des zones de concentration des contraintes.

L'absence ou l'insuffisance de renforcement au niveau des ouvertures conduit à l'apparition de fissures diagonales qui peuvent être accentuées par une mauvaise disposition des ouvertures dans les murs.

Fig. 39 : Fissuration inclinée à l'endroit des ouvertures dues à l'absence ou l'insuffisance des dispositifs de renforcement (Douar Afella Nouzgrouz, Iguidi, Taroudant)

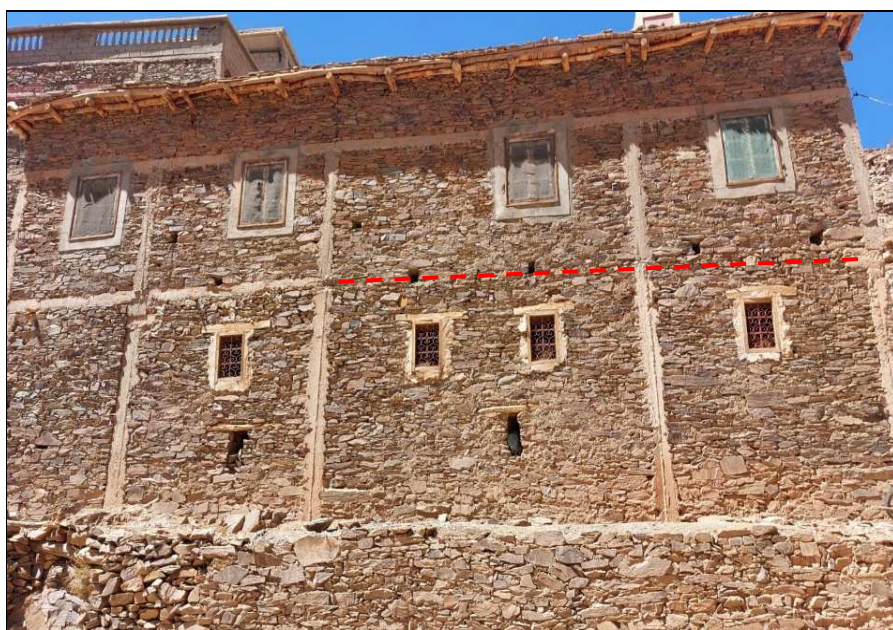
Des défauts de continuité dans le cas des éléments de chaînage et de renforcement en béton armé ont également été relevés, même si le matériau permet des longueurs plus importantes. Ceci montre que la maîtrise des principes de chaînage et de renforcement structural ne sont pas suffisamment maîtrisés par les constructeurs et la main d'œuvre de la région.

L'utilisation du béton armé pour le renforcement vertical et horizontal se fait généralement de manière aléatoire et ne respecte pas de logique claire.

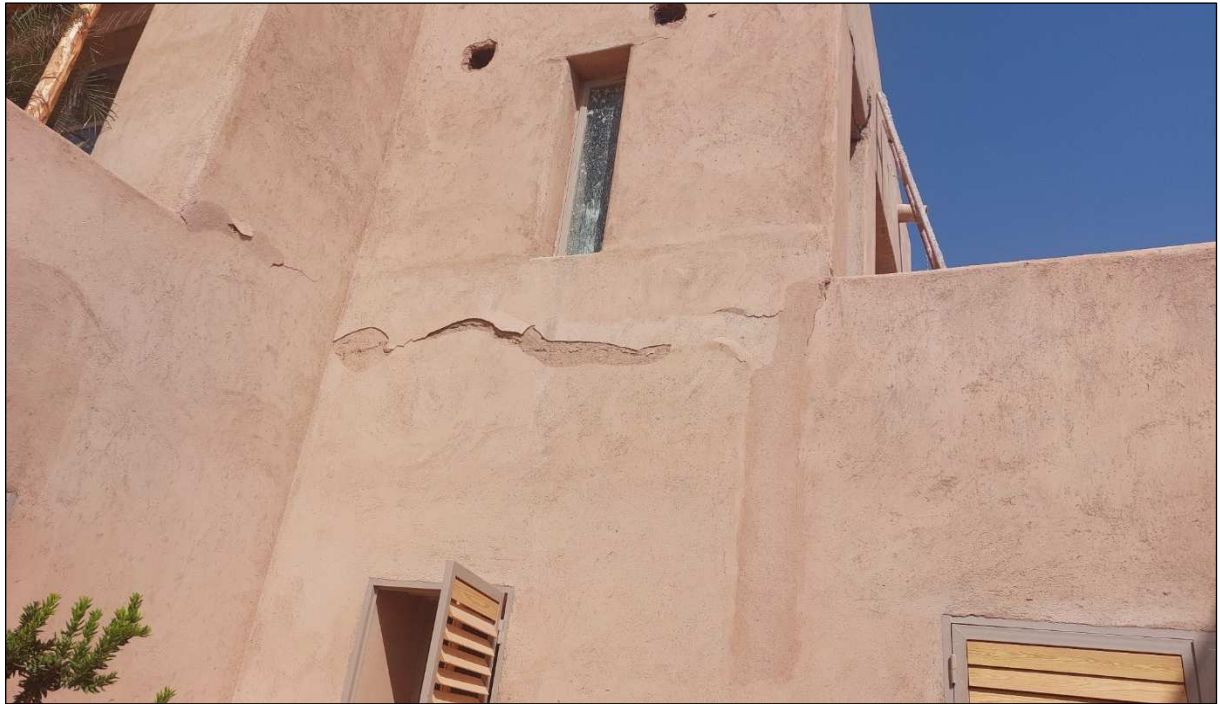
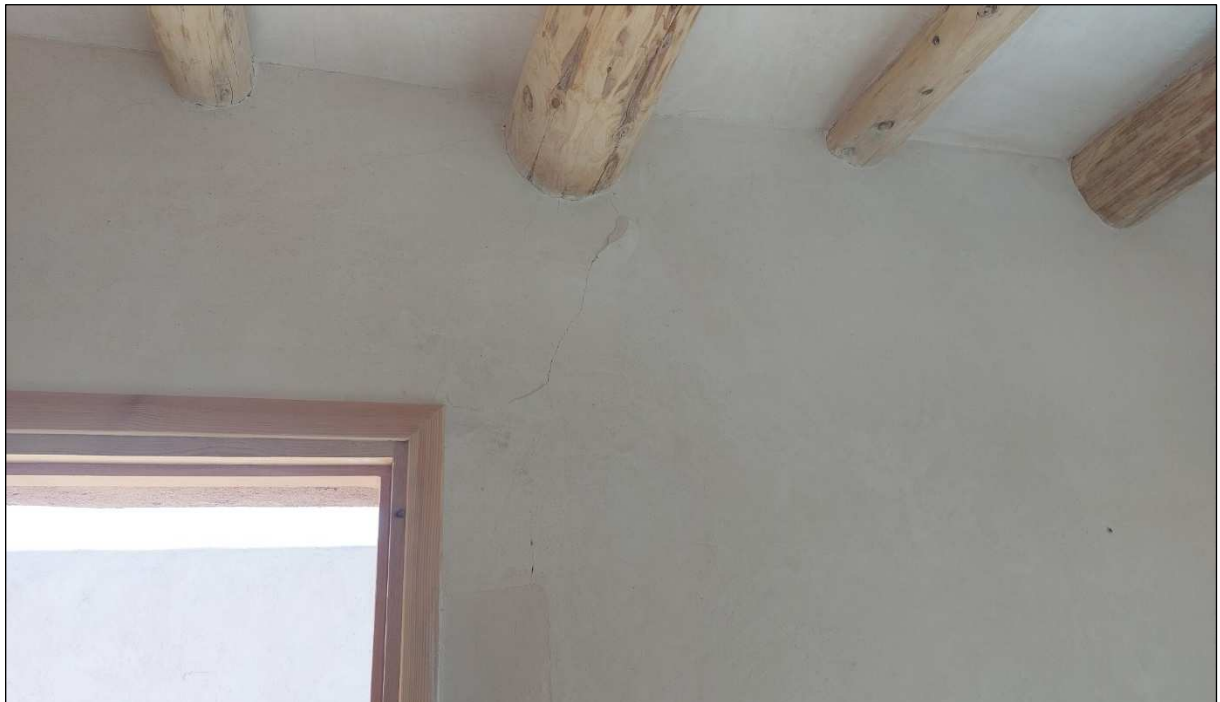
Fig. 49 : Dégâts très légers et insignifiants causés par l'action sismique

1 De toutes ces constructions qui sont implantées sur le même site, le bâtiment en deux  
2 niveaux en appliquant deux techniques de construction en terre différentes, une par  
3 niveau, est celui qui a été le plus impacté par la secousse sismique, sans pour autant  
4 que les dégâts engendrés soient graves. En effet, les dégâts constatés se limitent à  
5 quelques fissurations très légères au niveau du plancher haut du rez-de-chaussée et au  
6 niveau des ouvertures (Cf. Fig. 49).

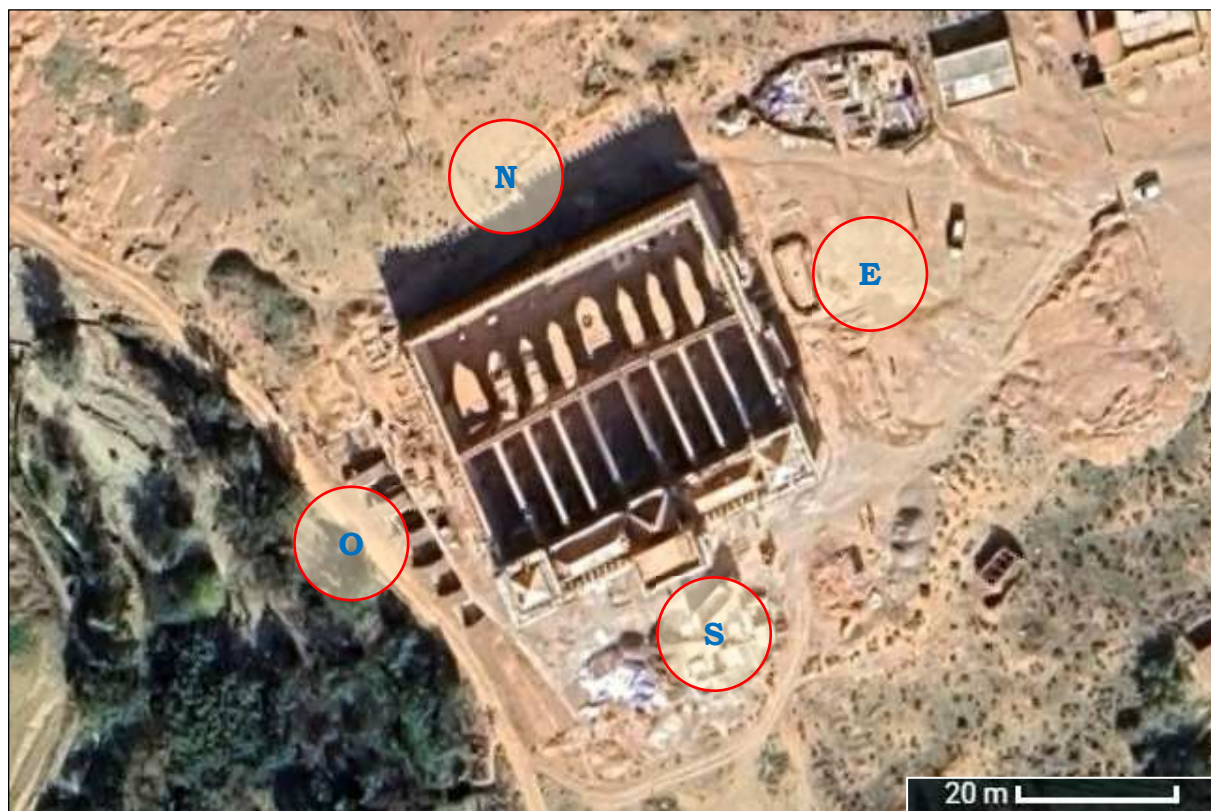
3 (O) Le mur de la façade ouest : implanté dans les mêmes conditions que le mur de  
4 l'est, mais sur la partie du site la moins stable compte tenu de la pente naturelle très  
5 importante vers le cours d'eau qui se trouve à l'ouest du site. Des ouvrages de  
6 soutènement du site ont d'ailleurs été mis en œuvre lors des derniers travaux de  
7 réhabilitation.

Fig. 52 : Conditions d'implantation des quatre murs de façade de l'édifice « Tinmel » (Image-satellite avant séisme)

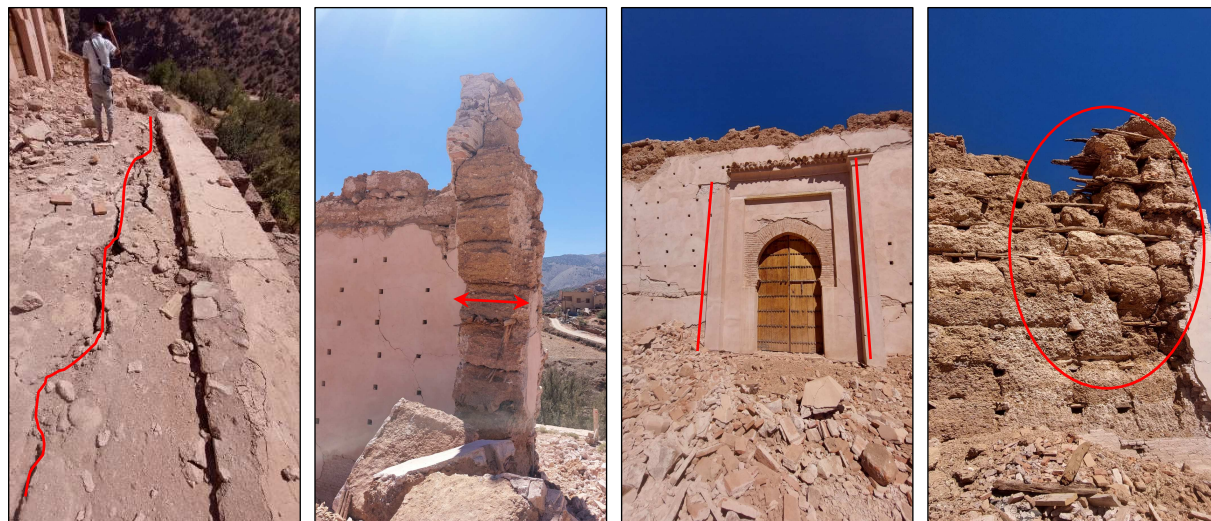
au niveau des joints de reprise de compactage. L'examen visuel sur place a permis de constater l'état de dégradation du bois utilisé, et sa densité qui visiblement n'est pas convenable dans la mesure où cela favorise la discontinuité des murs au niveau des joints. Si cette discontinuité n'est pas très grave au pieds des murs, elle est en revanche problématique au niveau de la partie supérieure des murs où le poids supporté n'est pas suffisant pour améliorer la résistance au cisaillement.

Fig. 54 : Exemples de dégâts relevés sur place après le Séisme
