Les Techniques d'auscultation des ouvrages en Béton Armé : Exemples d'application, limites d'emploi, conseils sur leur prescription

Bruno GODART

Laboratoire Central des Ponts et Chaussées

Colloque sur les OA, LE PONT, Toulouse, 19 & 20 Octobre 2005

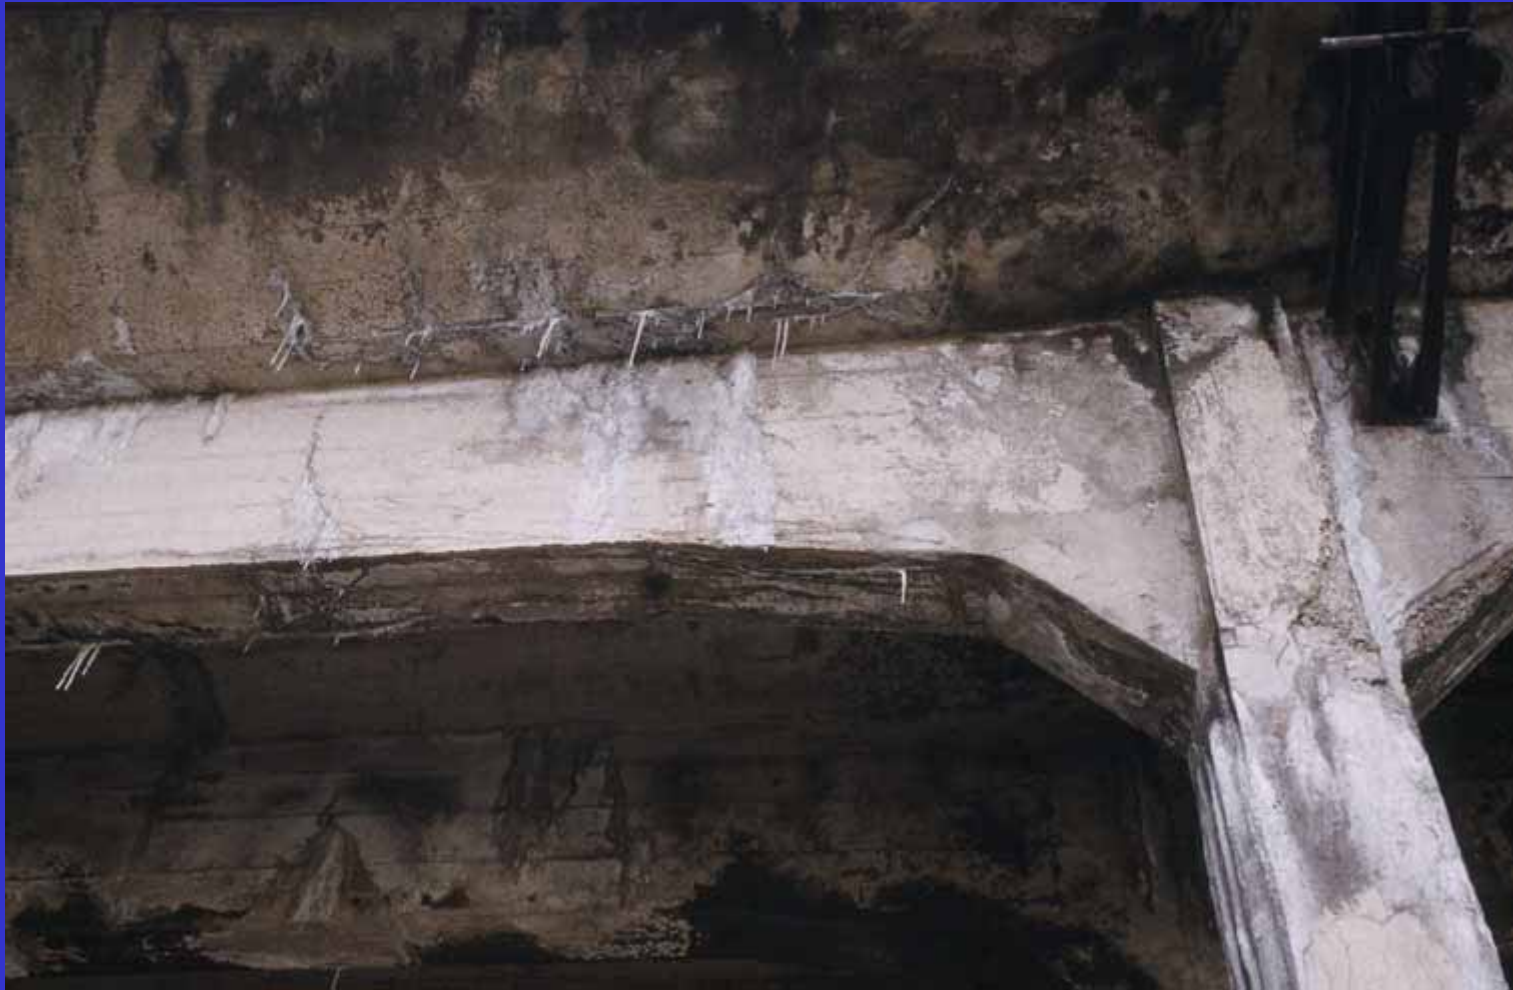
Poutres Principales : Des fissures de flexion, des fissures longitudinales en sous-face, et de nombreuses stalactites...

Cause des désordres : une étanchéité complètement défailante depuis des années, voire inexistante...

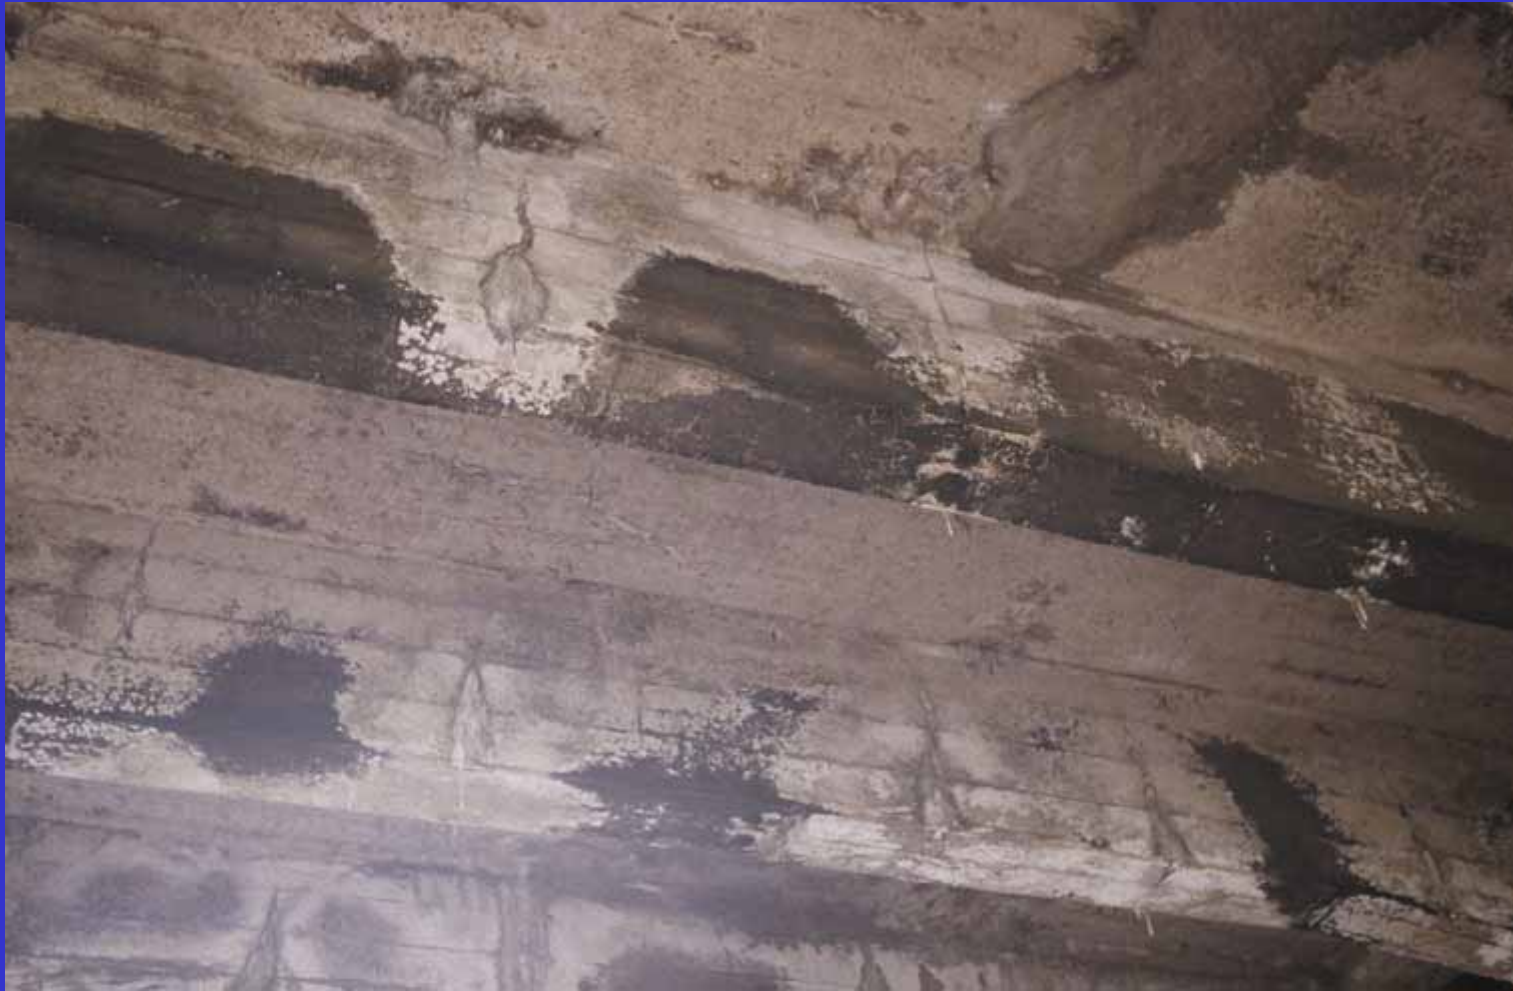
Poutres Principales : Des fissures de flexion et la présence d'anciens ragréages.....

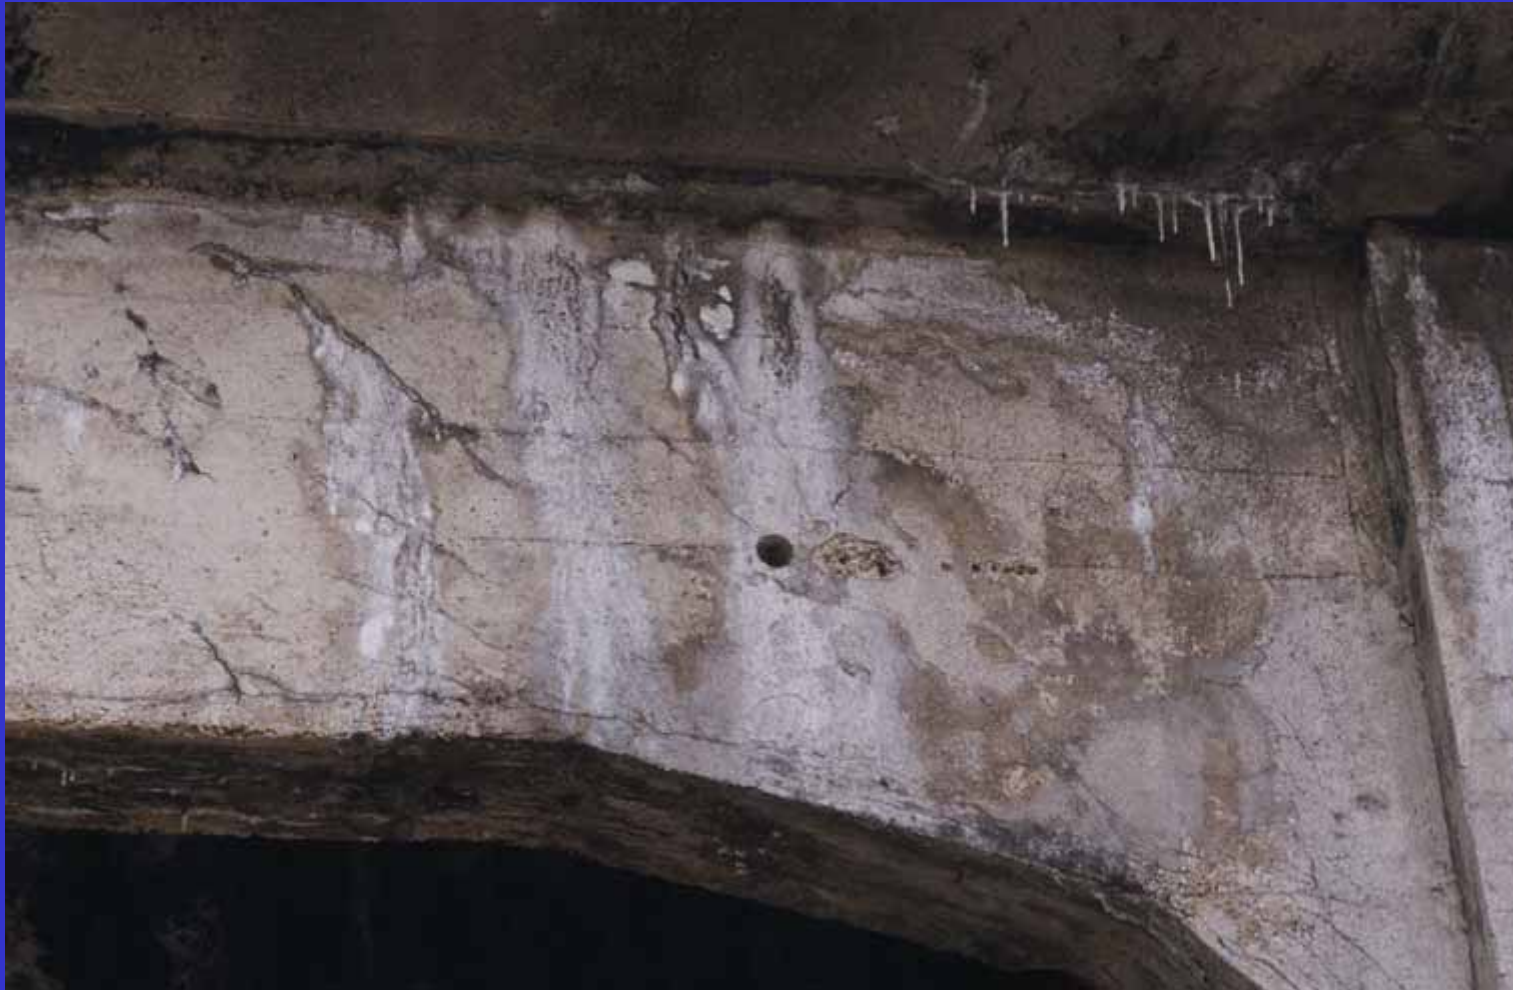
Poutres Principales : Des fissures d'effort tranchant près des appuis sur certaines poutres...

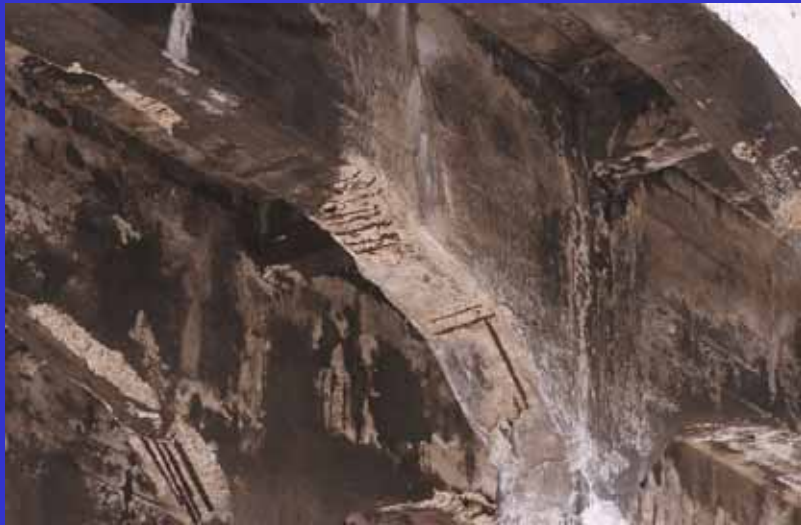
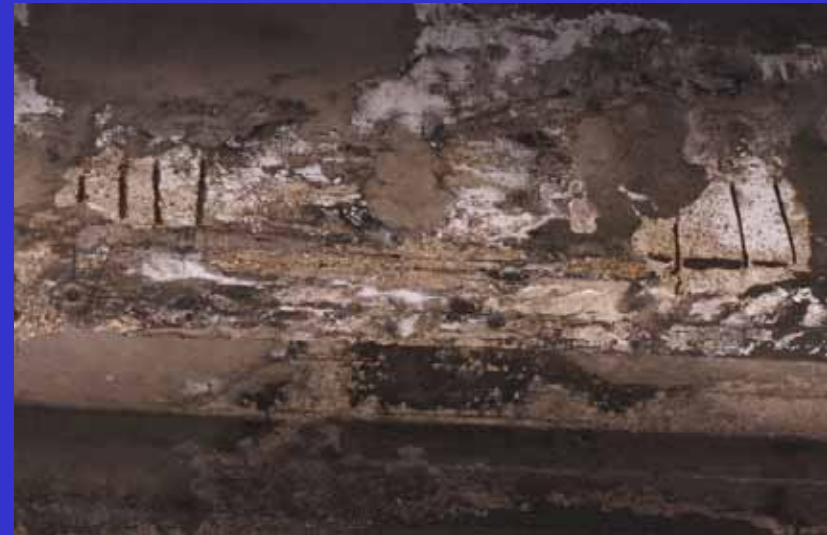
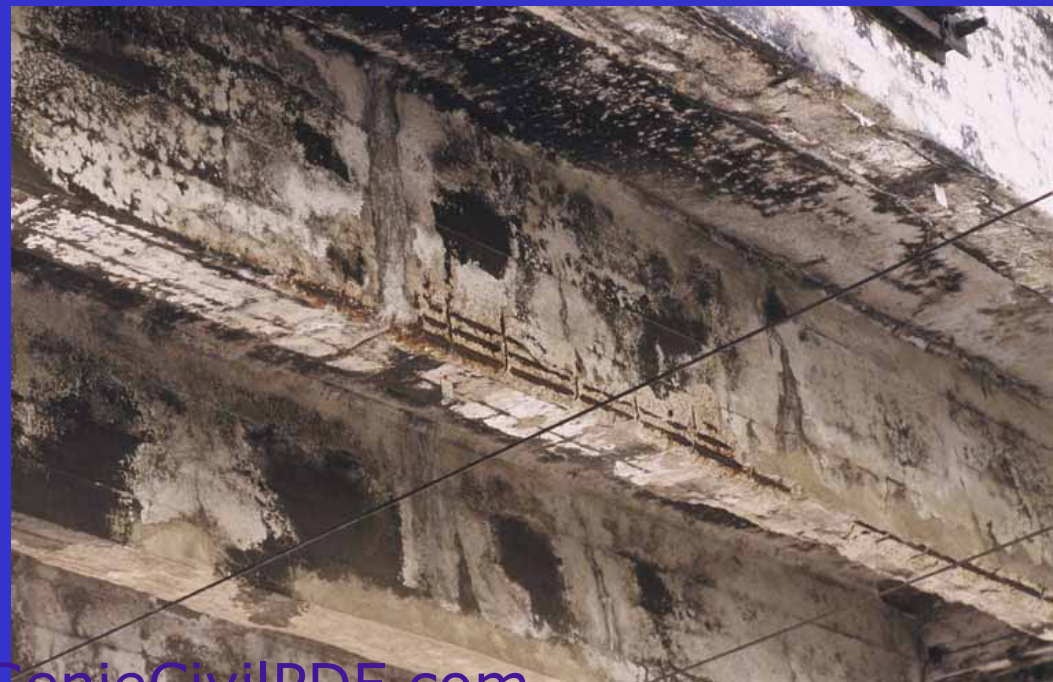
Poutres Principales :
De nombreux éclats
de béton avec fers
apparents...

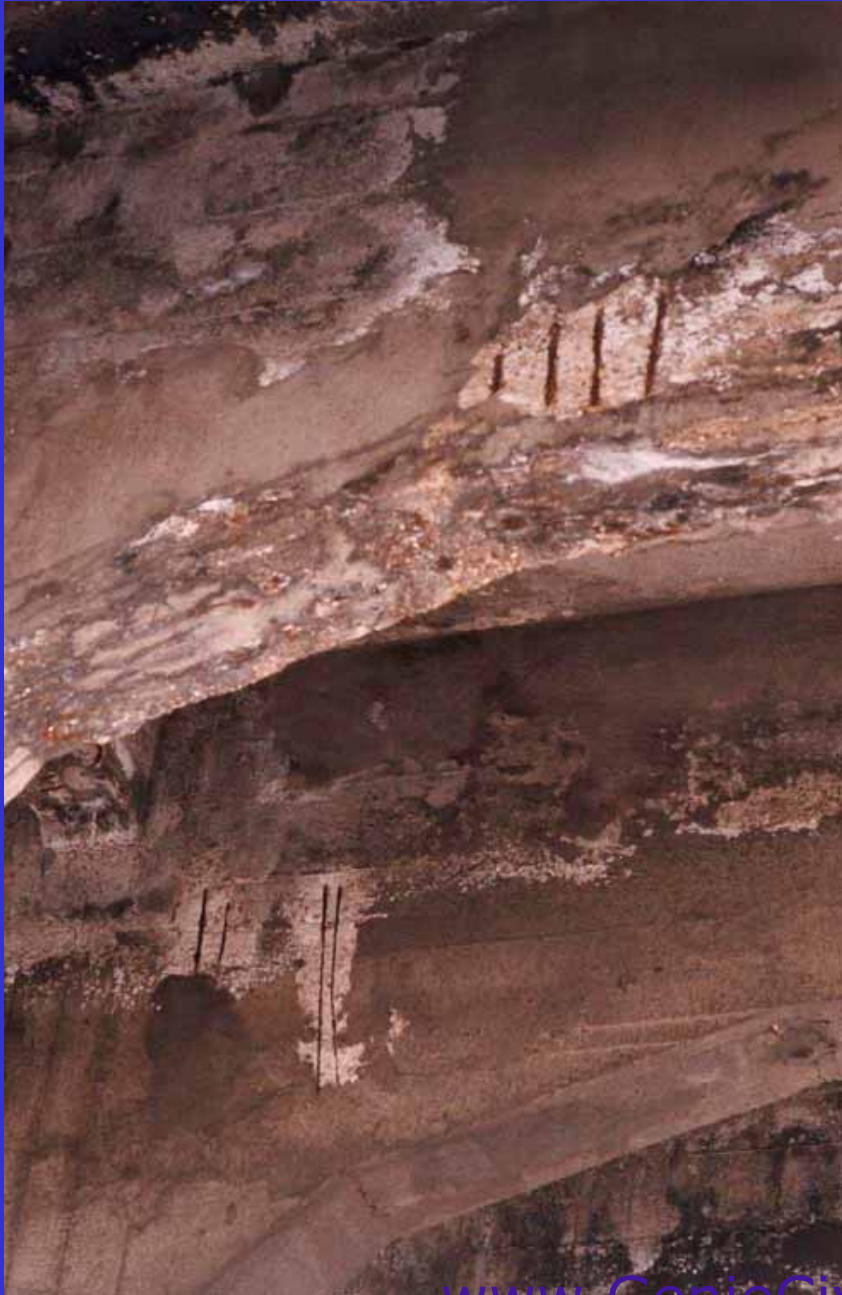
Poutres Principales :
Des armatures
verticales apparentes,
ou plutôt ... des
ficelles apparentes !

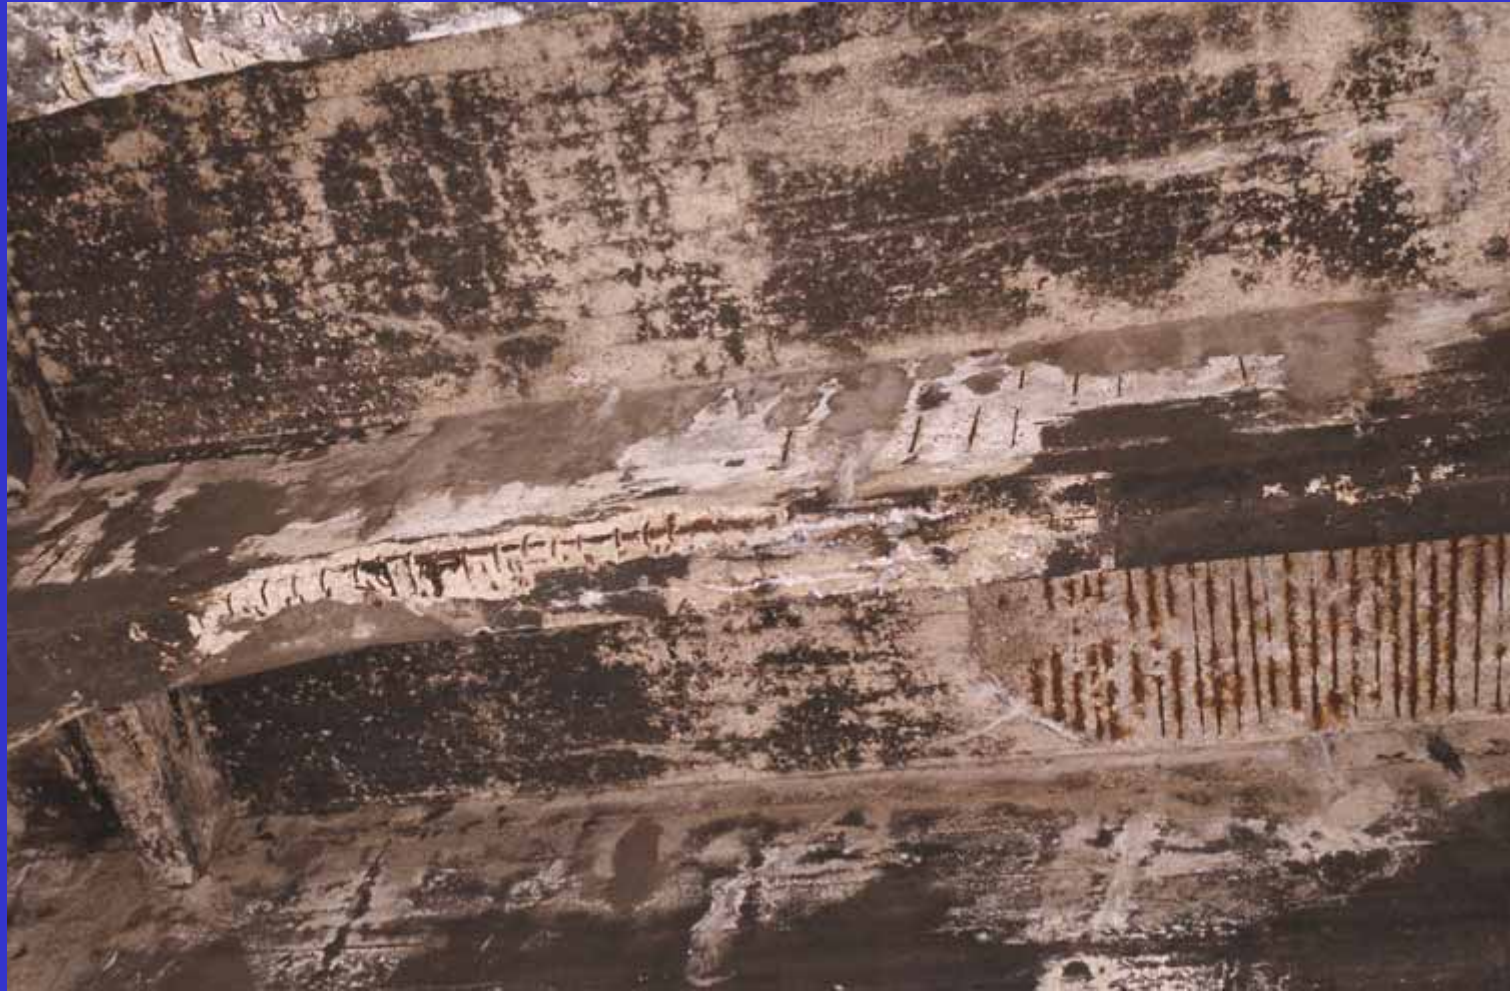
Hourdis : Des sous-faces écaillées avec plaques de béton décollées (plusieurs m²) laissant voir les aciers du lit inférieur et des sous-faces fissurées pleines de calcite

Purger les hourdis de temps en temps pour éviter les chutes de plaques

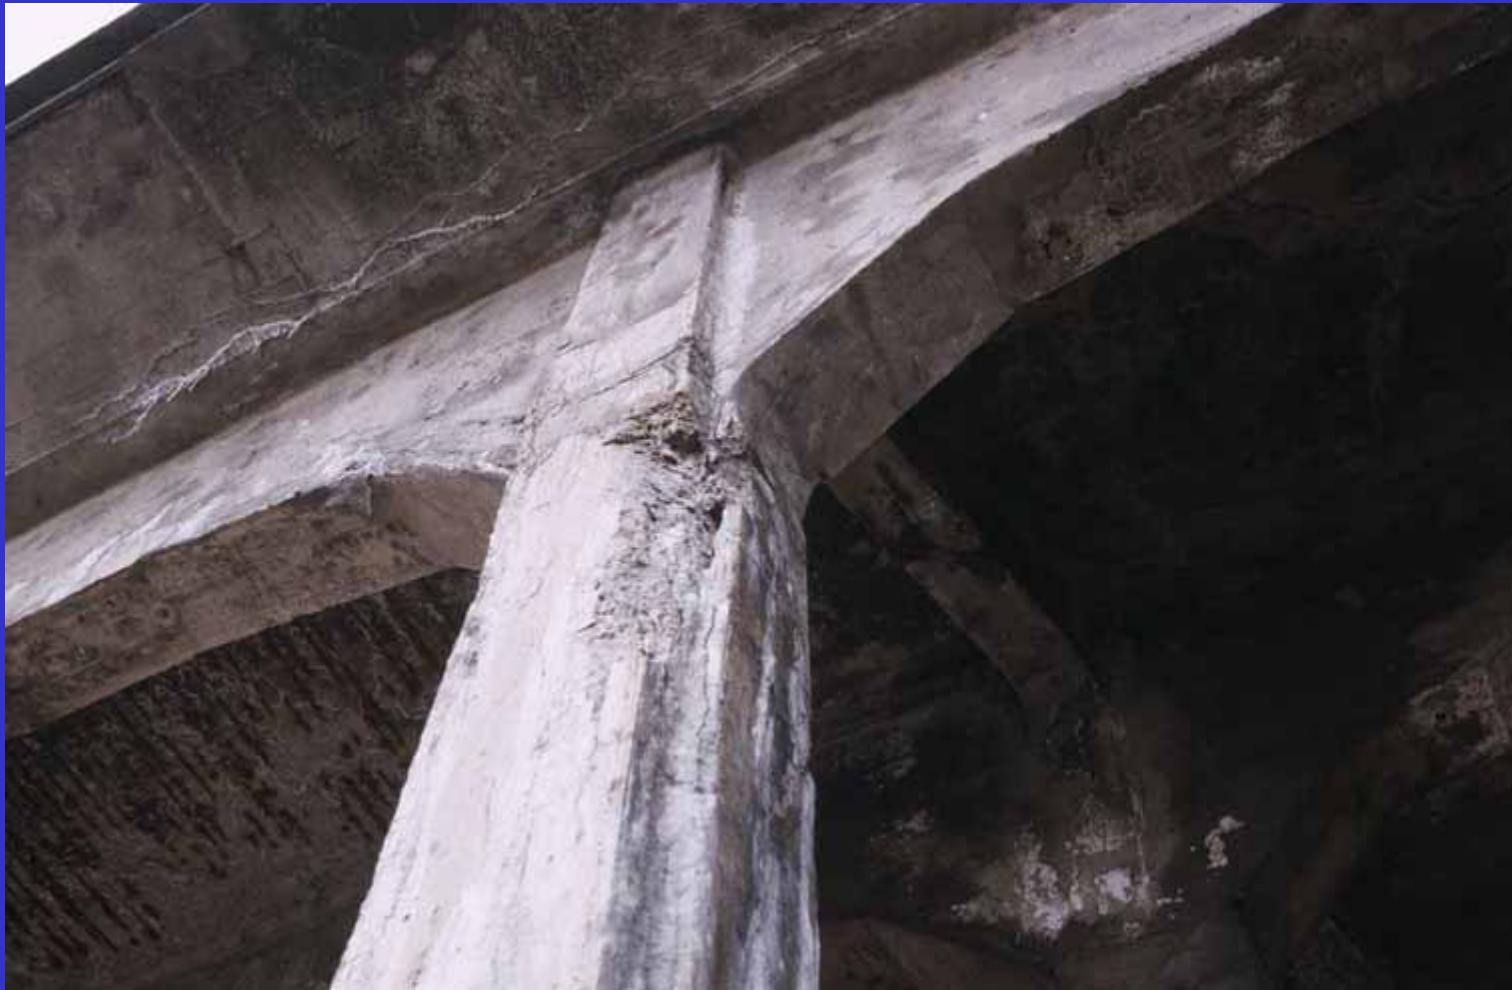
Encorbellements : une fissure longitudinale à la jonction avec la poutre, bien ouverte et avec stalactites

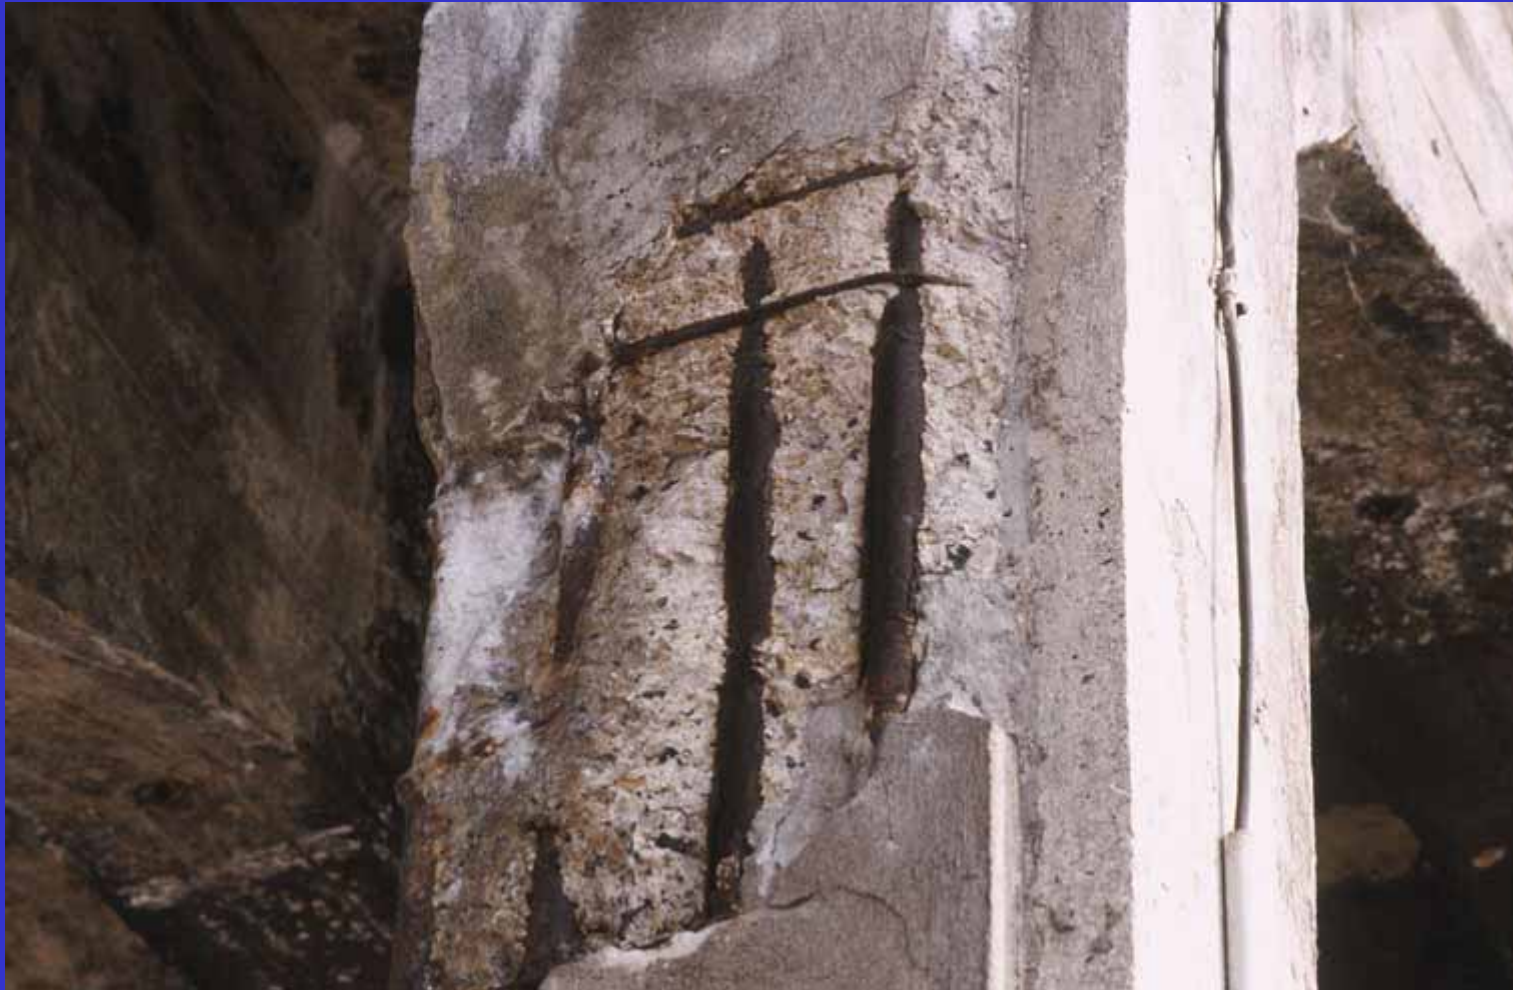
Poteaux : De nombreuses arêtes épauffrées ou fissurées, avec parfois des armatures verticales apparentes sur plusieurs mètres

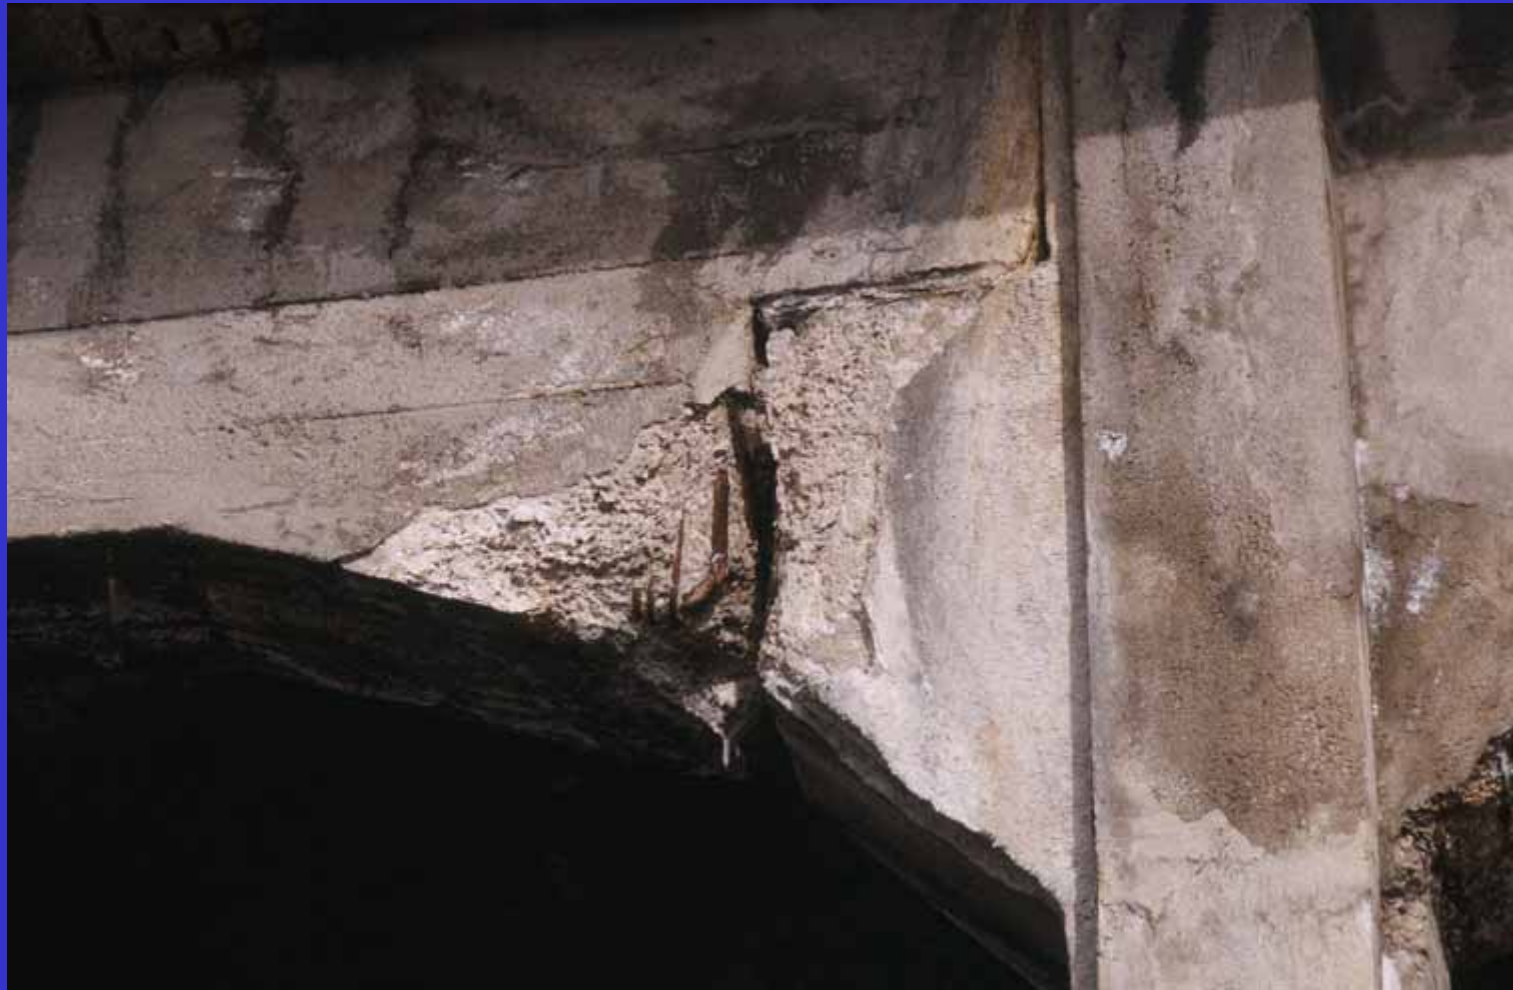
Corbeaux : Des altérations des abouts de corbeaux avec décollement de plaques de béton et fers apparents...

Placer des étais provisoires sous certains corbeaux

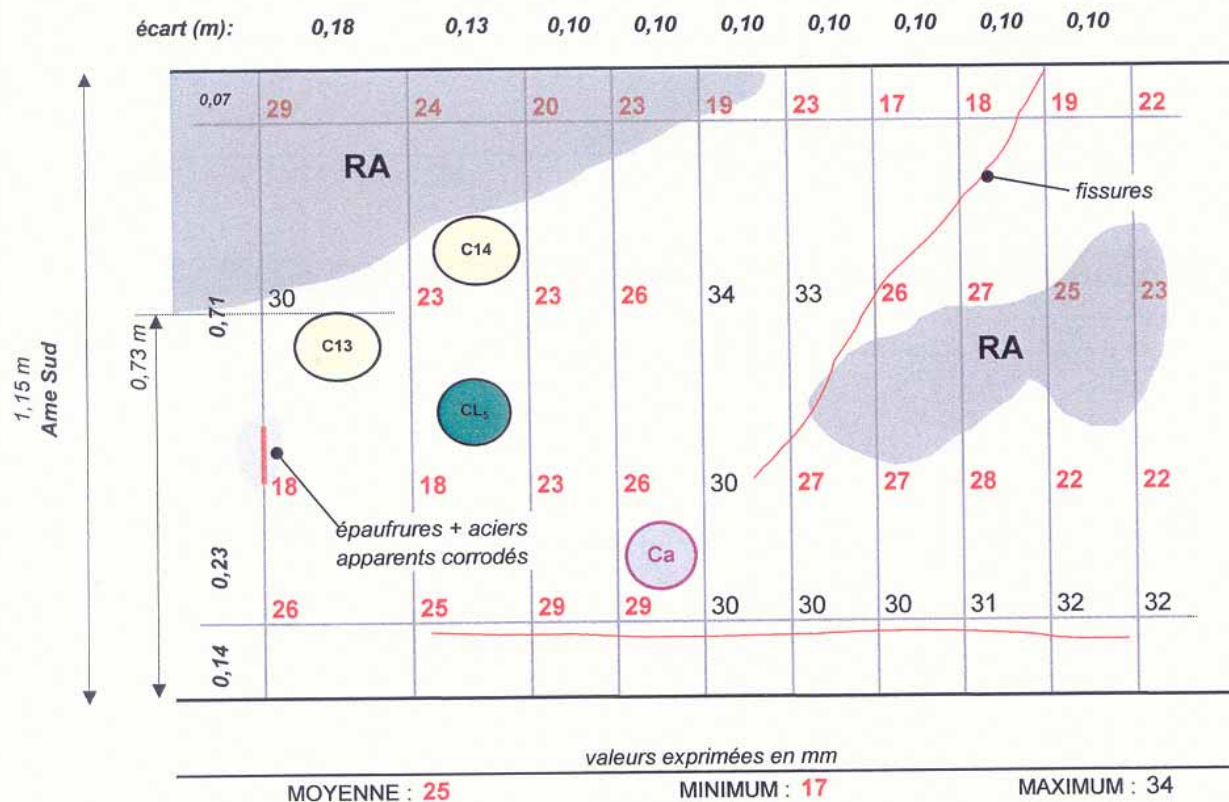
résultats des mesures de profondeur d'enrobage (en mm)

Résultats des
mesures
d'enrobage :

Mini : 17 mm

Moyenne : 25 mm

Maxi : 34 mm

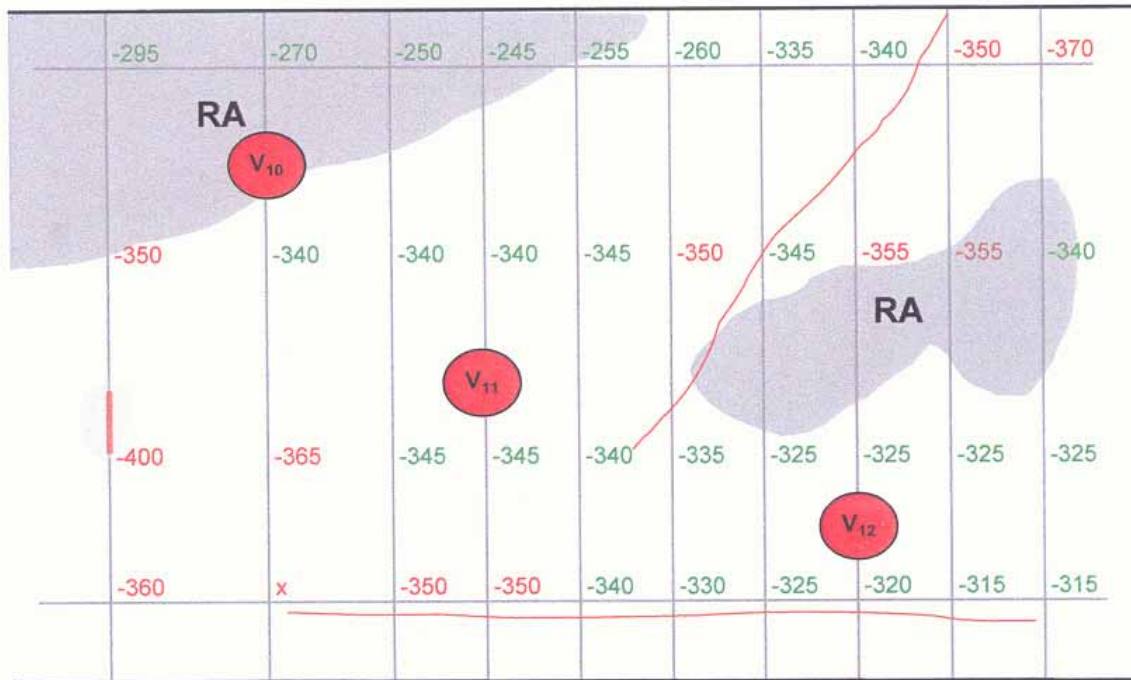
MOYENNE : -330

MINIMUM : -400

MAXIMUM : -245

passivation	enrouillement possible	enrouillement certain
EP >= -200	- 350 mV <= Ec < - 200 mV	< -350
0%	72%	28%

Valeurs (unités : $\mu\text{A} / \text{cm}^2$)	V10 = 3,472	V11 = 2,104	V12 = 1,051	
Niveau de corrosion	négligeable	faible	modéré	élevé
valeurs ($\mu\text{A} / \text{cm}^2$)	0 à 0,200	0,200 à 0,500	0,500 à 1	> 1

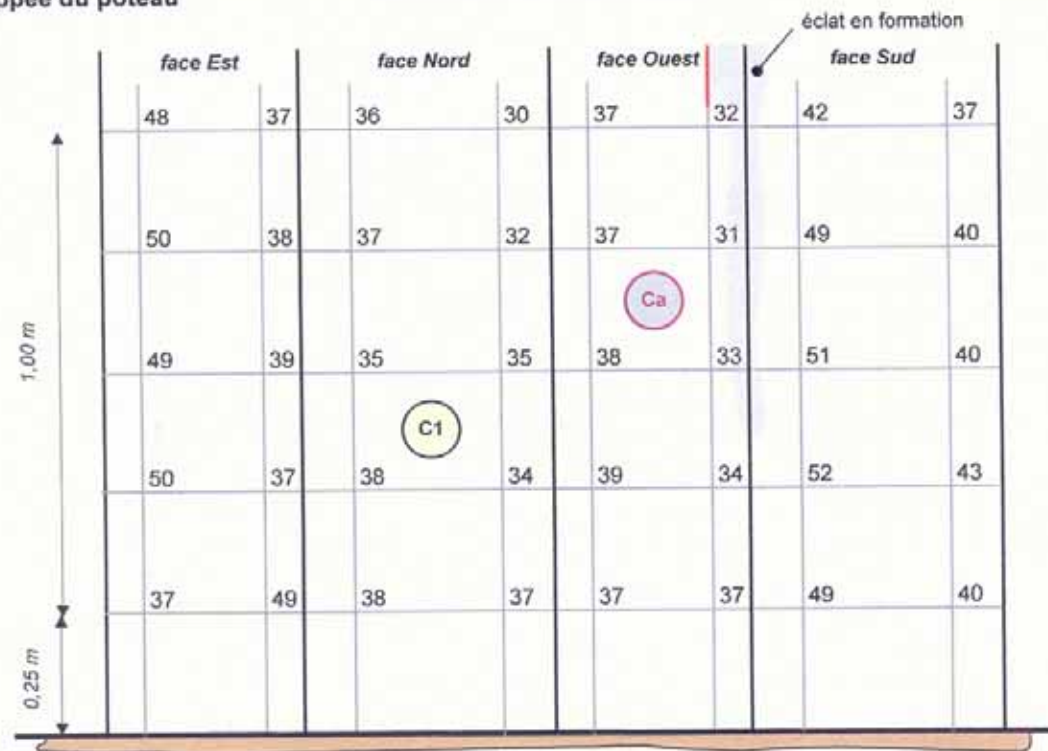
résultats des mesures de profondeur d'enrobage (en mm)

MOYENNE: 40

MINIMUM: 30

MAXIMUM: 52

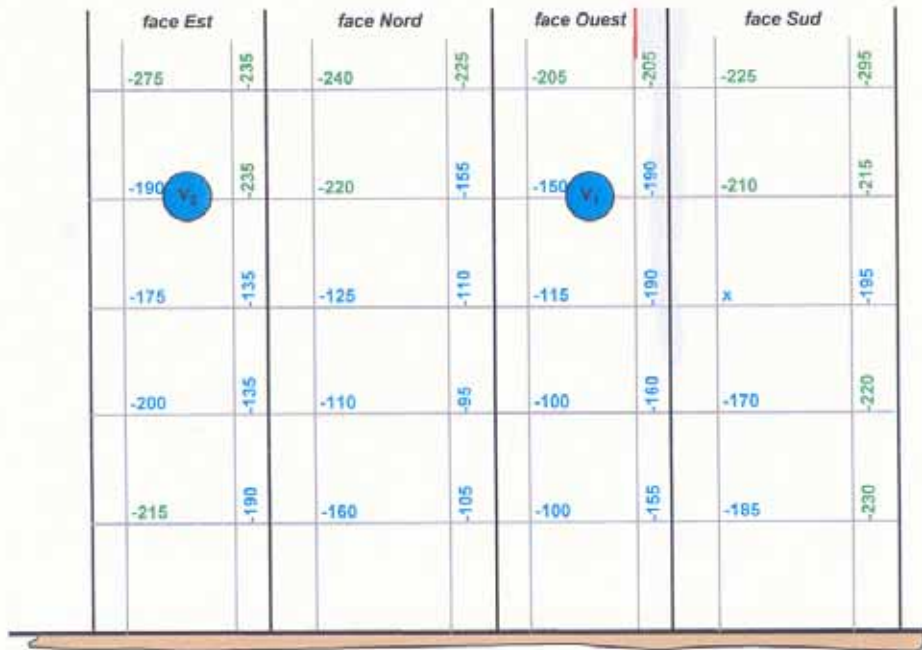
résultats des mesures de potentiels d'électrodes (en mV)

MOYENNE: -181

MINIMUM: -295

MAXIMUM: -95

passivation	enrouillement possible	enrouillement certain
EP >= -200	- 350 mV <= Ec < - 200 mV	< -350
62%	38%	0%

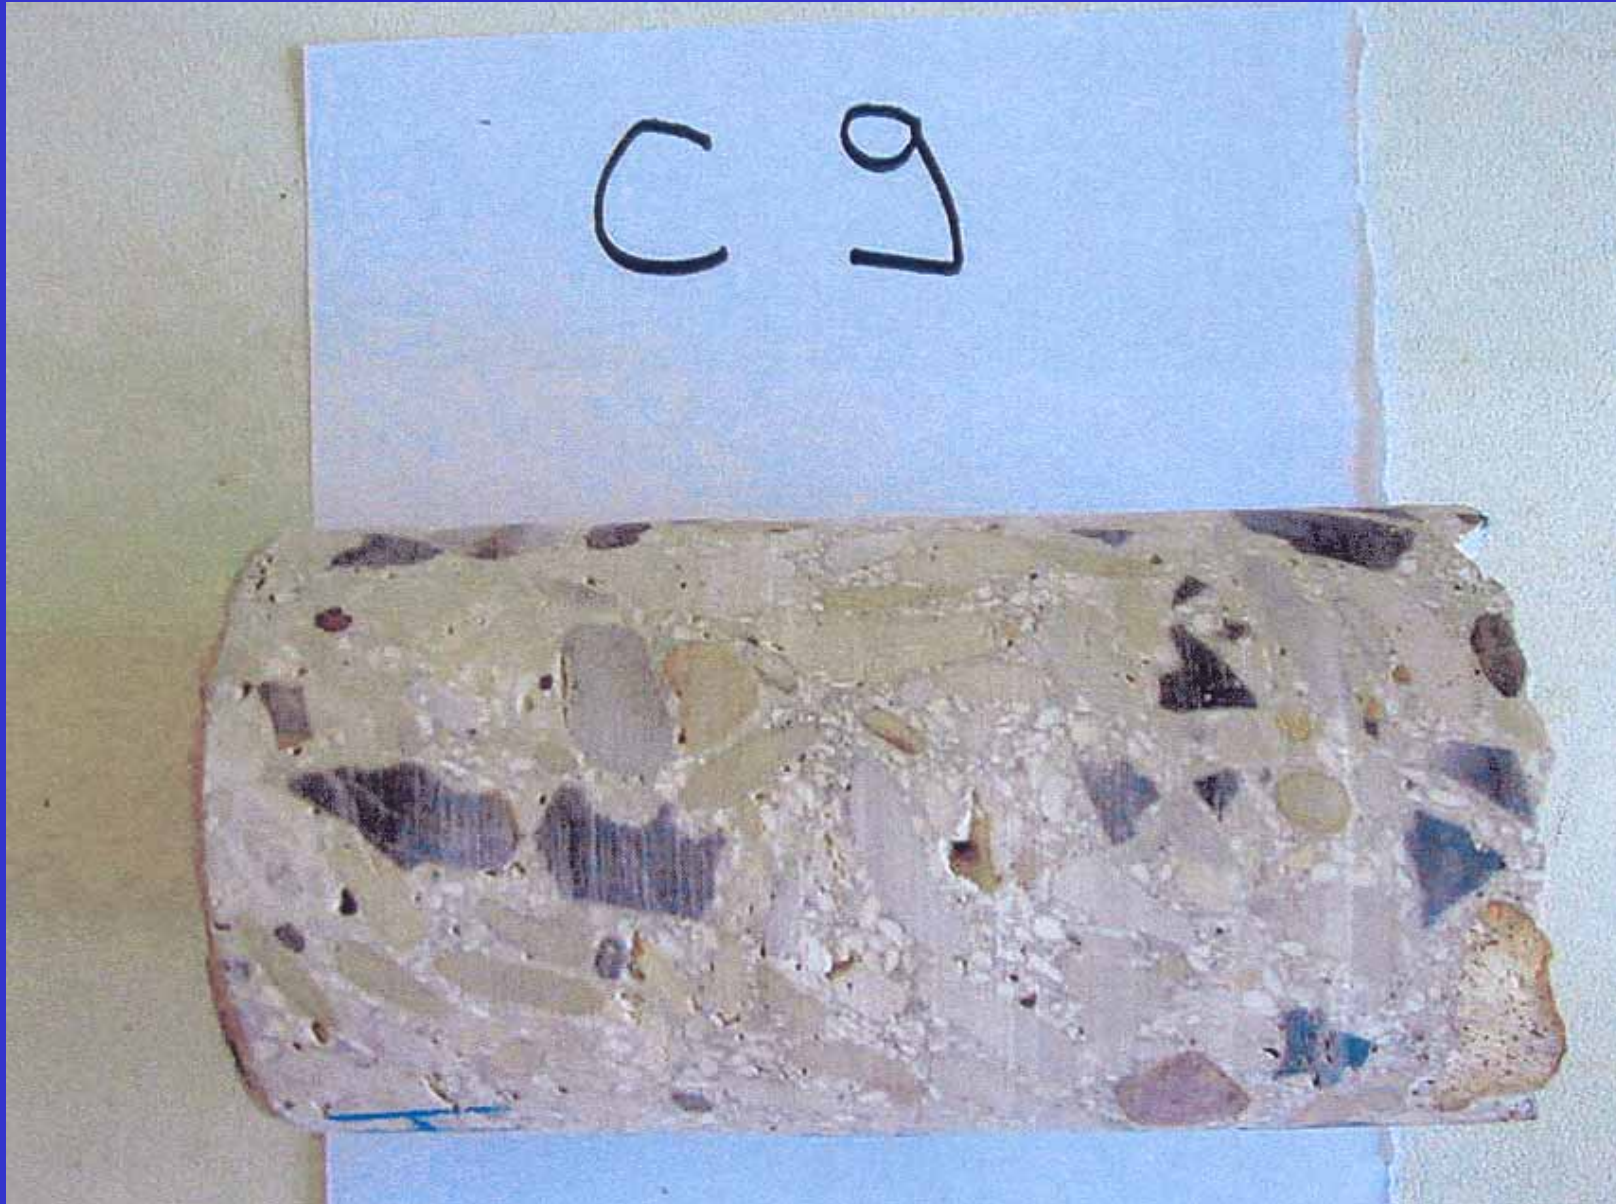
A noter : la porosité du béton
www.GenieCivilPDF.com

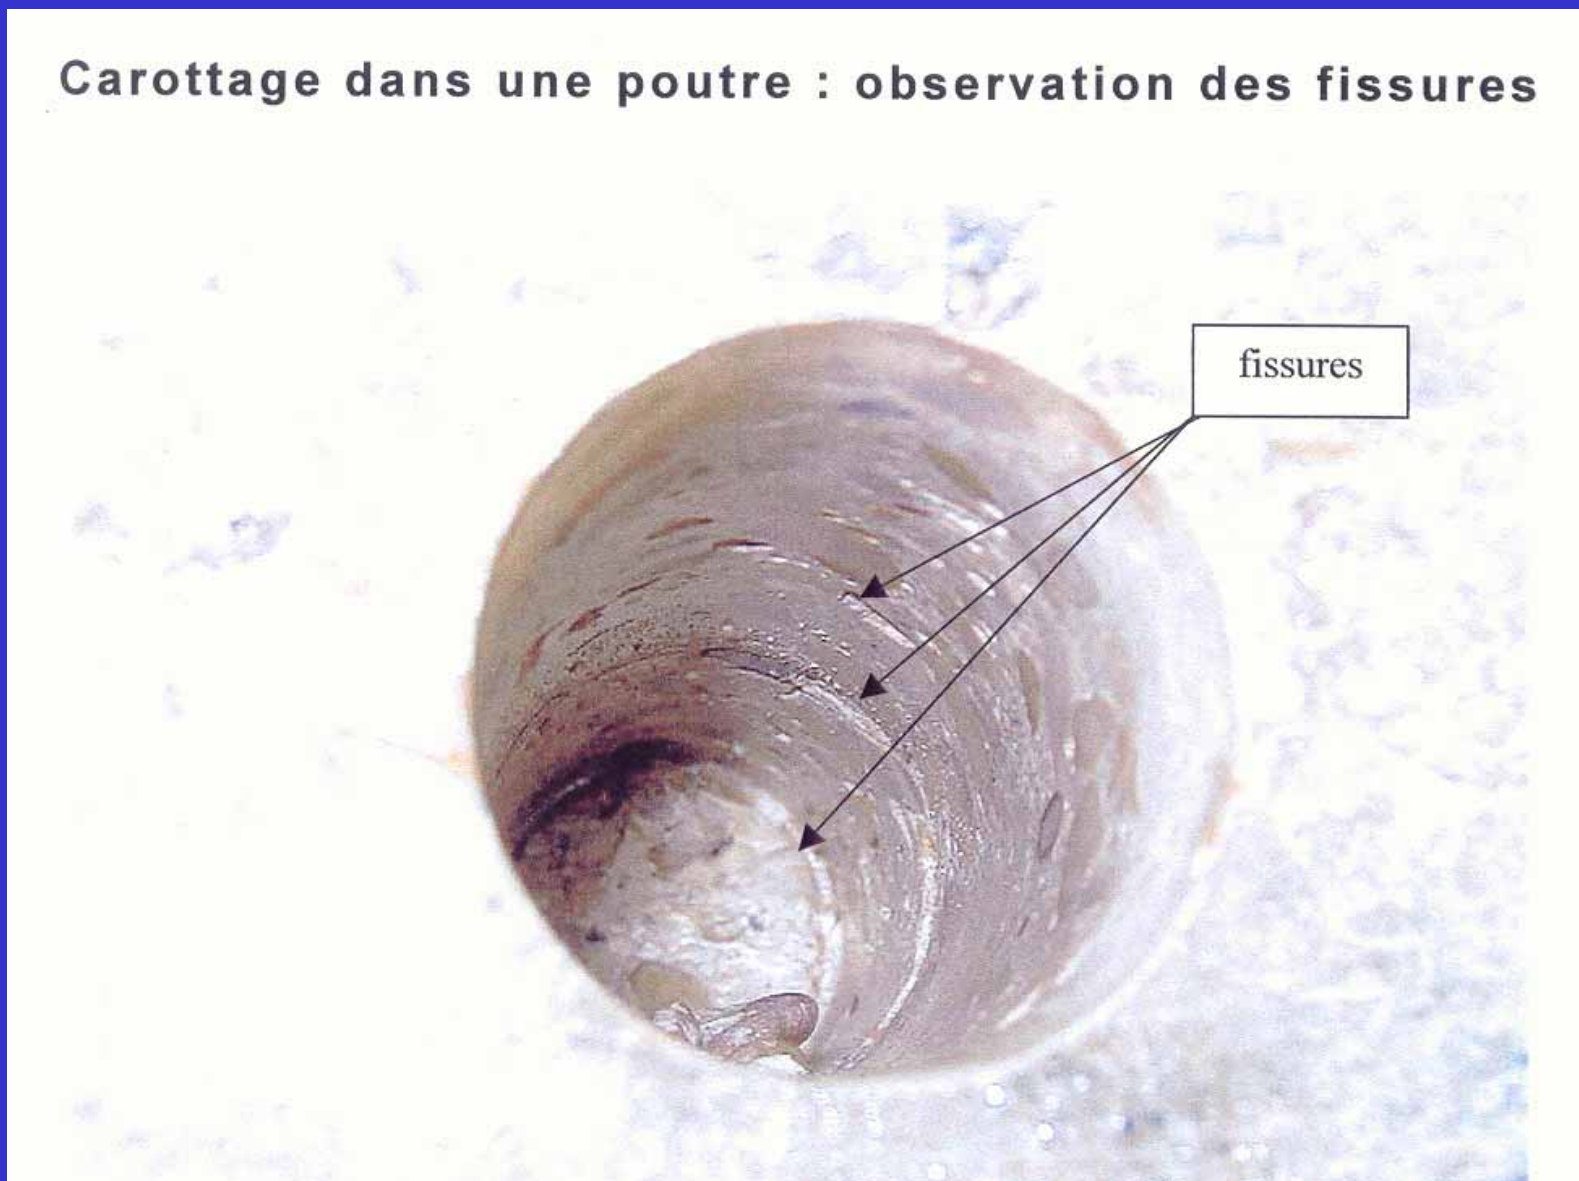
Carottage dans une poutre : observation des fissures

A noter : le feuilletage de l'âme des poutres...
