– Habitat et Politique de la Ville –  
Secrétariat Général  
Direction de la Qualité et des Affaires Techniques

## DIAGNOSTIC POST-SISMIQUE DES CONSTRUCTIONS DES REGIONS IMPACTEES PAR LE SEISME DU HAUT-ATLAS

FOCUS SUR LES CONSTRUCTIONS EN MATERIAUX LOCAUX

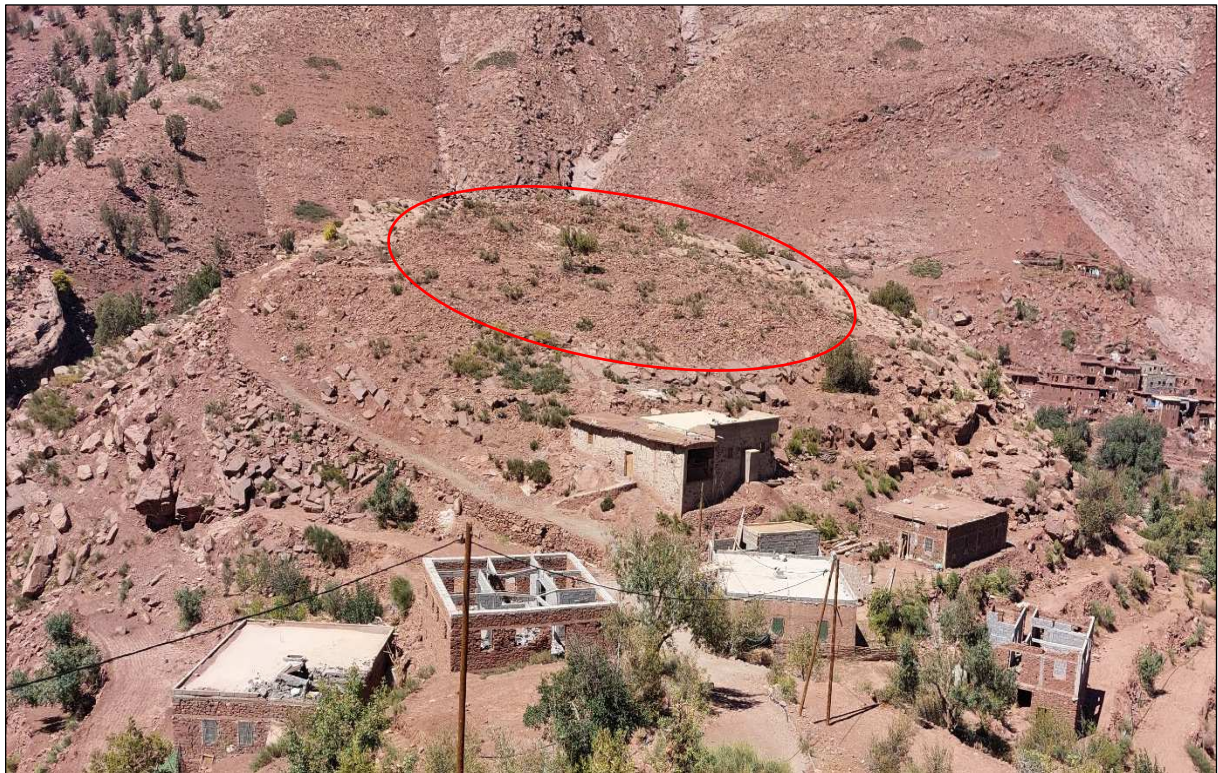
Les images-photos ci-après (Cf. Fig. 3), par exemple, montrent des ruines de construction sur un micro-plateau rocheux incliné. Soit un site à effet topographique important pouvant conduire à l'effondrement total des constructions en maçonnerie traditionnelle non renforcée même en cas de séisme modéré.

Fig. 3 : Exemple de site montrant des ruines abandonnées d'anciennes constructions (Douar Tassila, Ighil, Al Haouz)

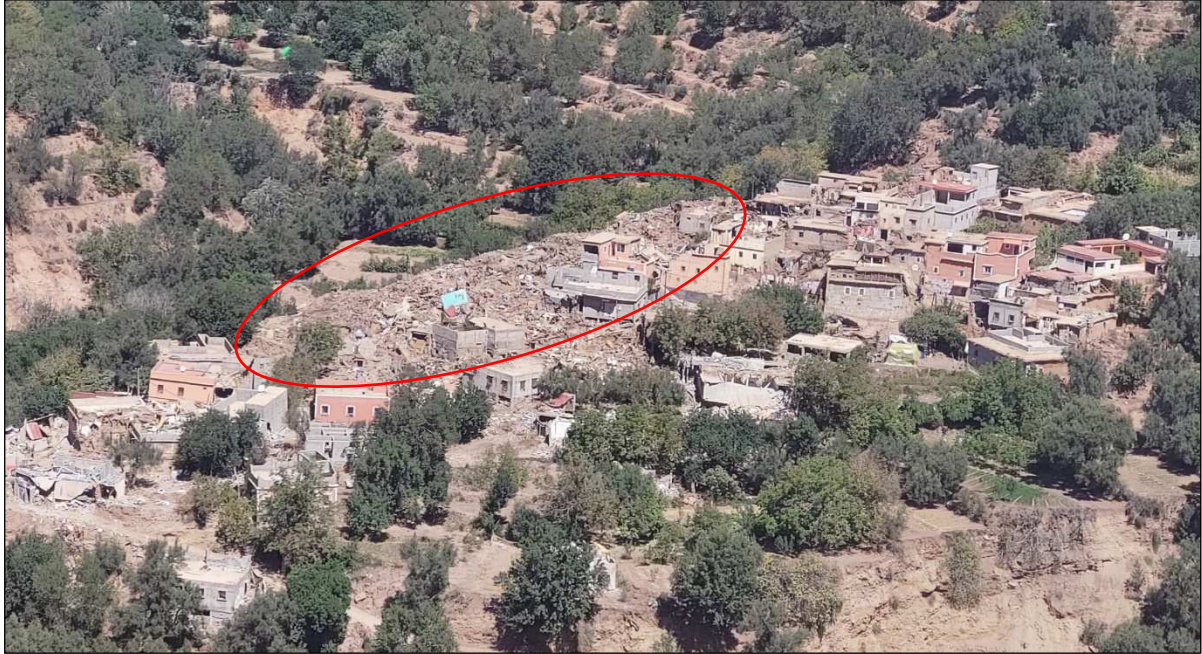
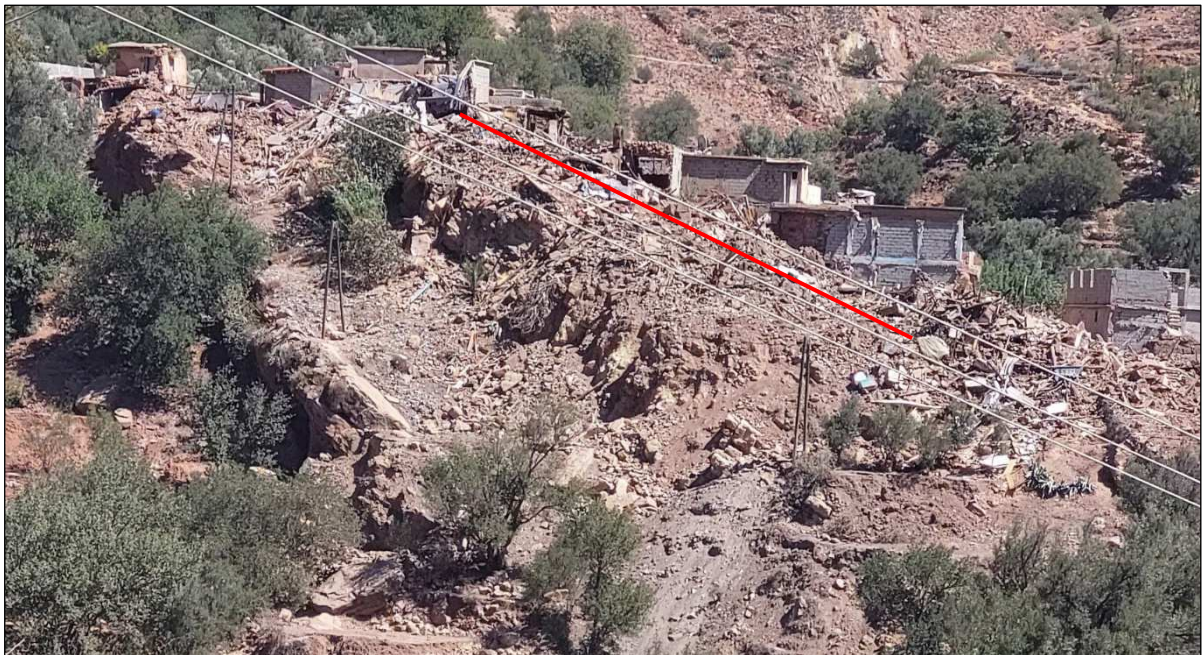
- 1 Dans le cas où ce rocher est fortement incliné, et dans l'absence de système de  
2 soutènement adéquat, l'action sismique entraîne un glissement des constructions  
3 provoquant ainsi leur effondrement.
- 4 C'est le cas par exemple ici au Douar Tamsoult<sup>f</sup> où la pente avoisine les 35° (Cf. Fig. 13).  
5 Toutes les constructions sur cette partie du site sont entièrement effondrées.

Fig. 13 : Effondrement total des anciennes constructions en terre réalisées sur pente rocheuse (Douar Tamsoult, Tizi n'Tast, Al Haouz)

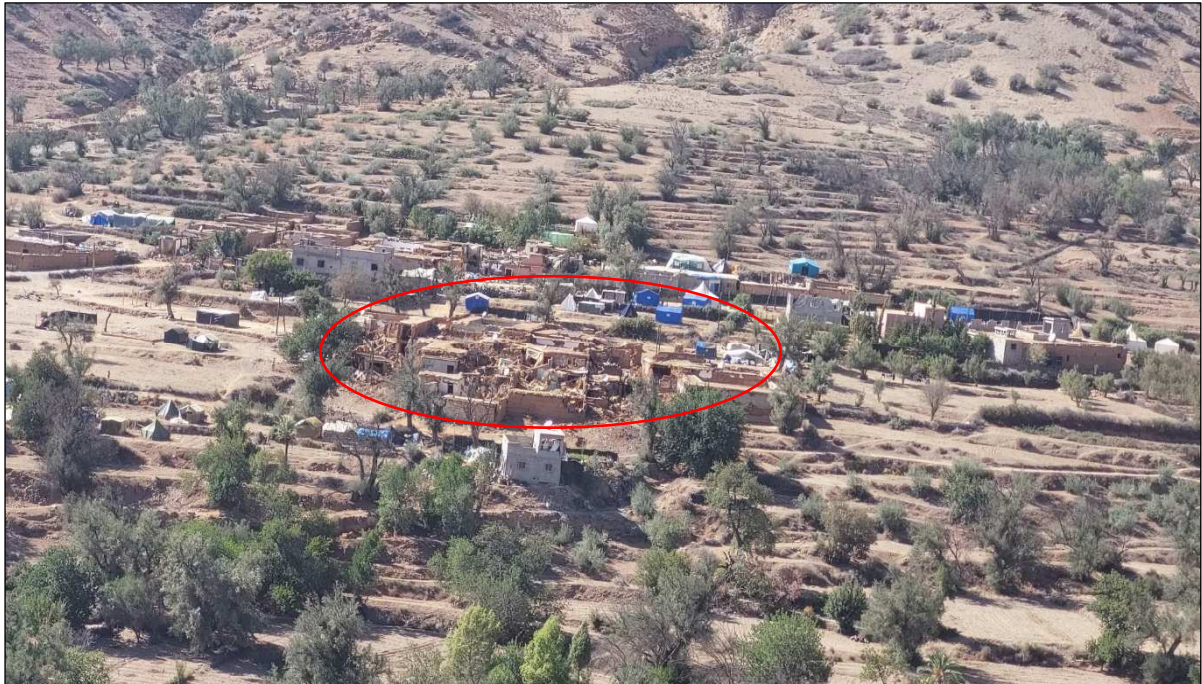
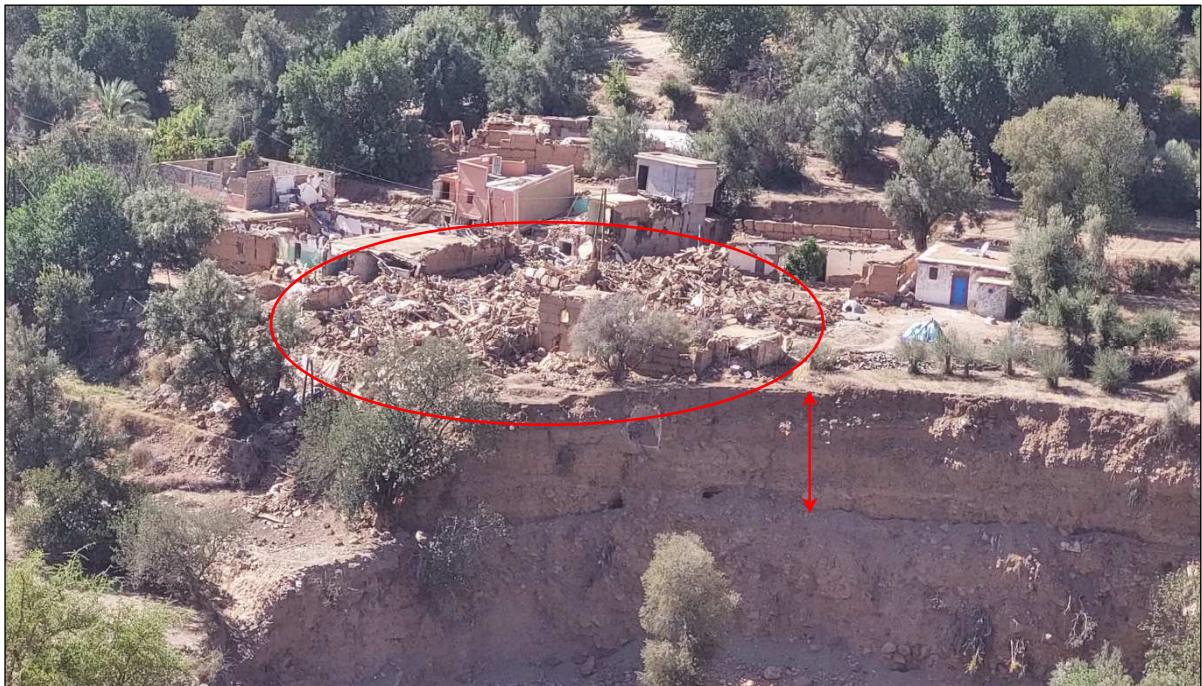
- 1 Parmi les erreurs d'implantation constatés sur le terrain lors de l'état des lieux réalisé, le  
2 fait que certains groupements de construction soient construits sur des terrains sableux  
3 relativement meubles et qui risquent de subir des mouvements importants lors d'un  
4 séisme, ce qui peut conduire à une liquéfaction du sol.
- 5 C'est le cas notamment de ce site-douar d'Ait-Oublal (Cf. Fig. 14). Sachant que le Séisme  
6 s'est produit pendant la saison sèche et que le sol n'est pas suffisamment humide,  
7 l'ampleur des dégâts constatés sur ce site ne peut pas être expliquée uniquement par  
8 cette instabilité géotechnique.

Fig. 14 : Effondrement total ou presque des anciennes constructions en terre réalisées sur sol relativement meuble (Douar Ait-Oublal, Tizi n'Tast, Al Haouz)

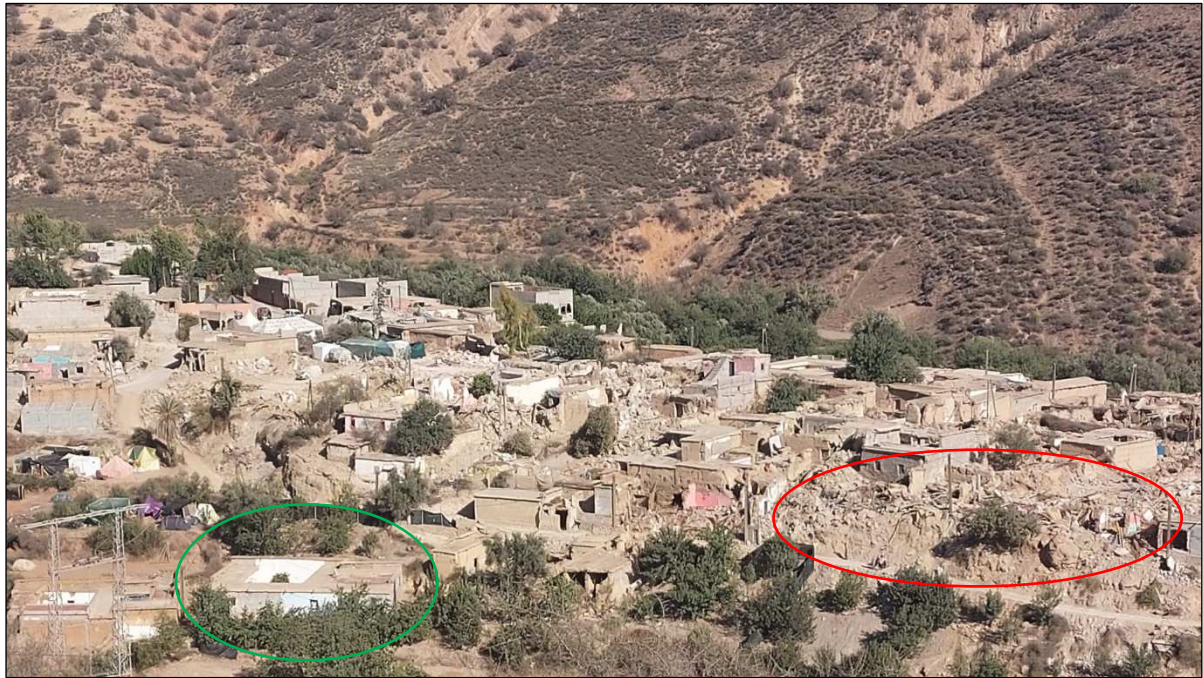
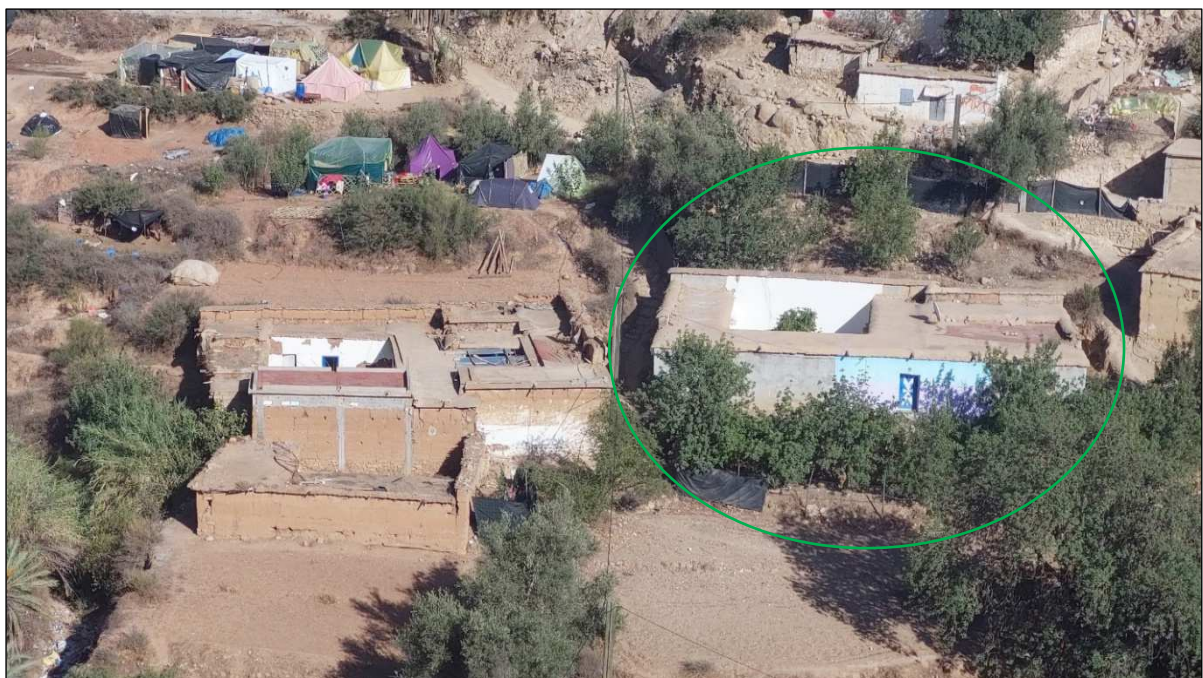
Les constructions en matériaux locaux (maçonnerie de pierre, pisé ou adobe) implantées à la limite d'une terrasse naturelle (petite falaise) ont subi beaucoup de dommages qui ont conduit dans la plupart des cas à l'effondrement total.

C'est le cas par exemple du douar Tajgalt (Tafingoult, Taroudant) où l'on peut voir que la plupart des bâtiments construits loin de ces limites topographiques n'ont pas subi des dommages aussi importants. Certaines de ces constructions n'ont d'ailleurs été que légèrement endommagées (Cf. Fig. 15).

Fig. 15 : Effondrement total ou presque des anciennes constructions en terre implantées à la limite de terrasses non stabilisées (Douar Tajgalt, Tafingoult, Taroudant)

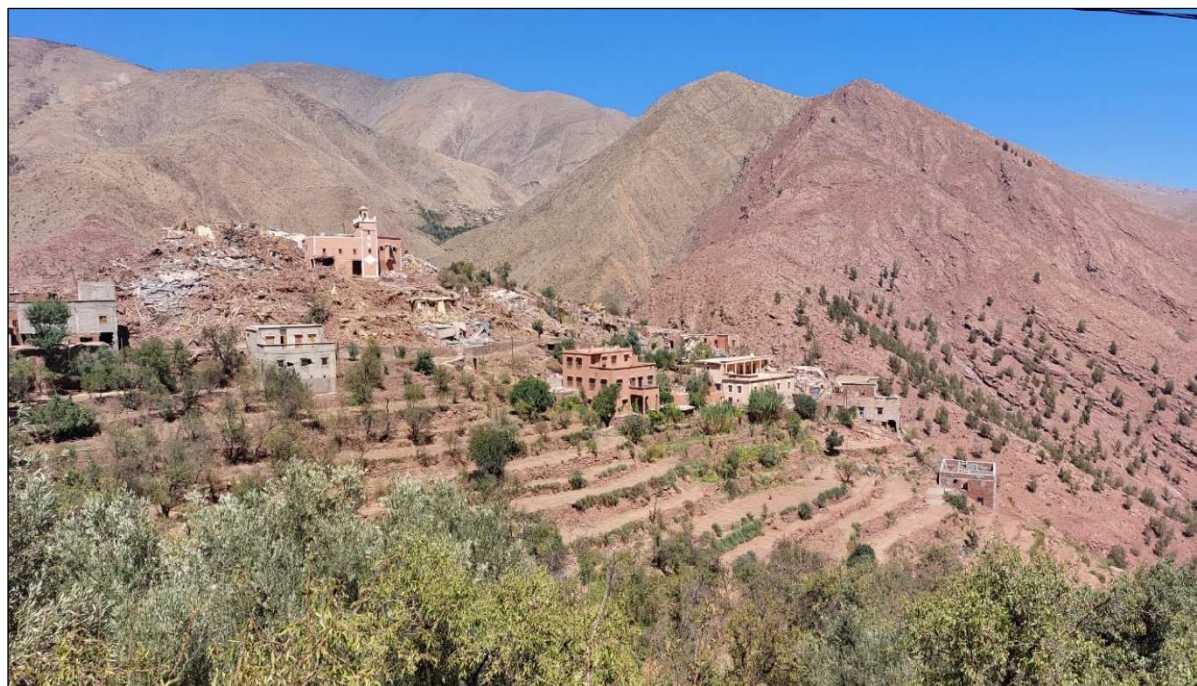
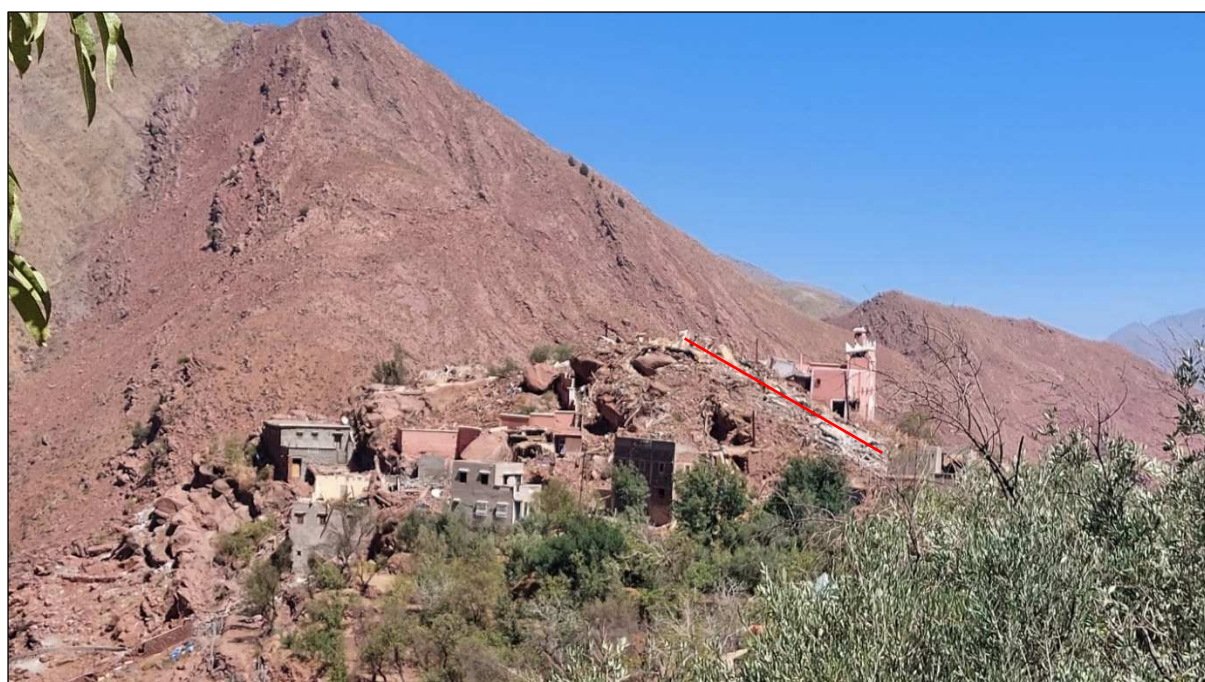
Le même constat observé pour les constructions en terre (Cf. Fig. 13) peut être évoqué pour les constructions en maçonnerie de pierre implantées dans les mêmes conditions, c'est-à-dire sur terrain rocheux fortement incliné sans aucun dispositif de stabilisation et d'aménagement relatif aux fondations.

Le site-douar d'Amerzagane (Ighil, Al Haouz) est l'un de ces groupements de constructions en pierre qui correspondent à cette situation. En effet, les bâtiments à proximité mais pas sur le « rocher-écran » ne sont pas entièrement effondrés (Cf. Fig. 16).

Fig. 16 : Effondrement total ou presque des anciennes constructions en pierre implantées sur pente rocheuse (Douar Amerzagane, Ighil, Al Haouz)

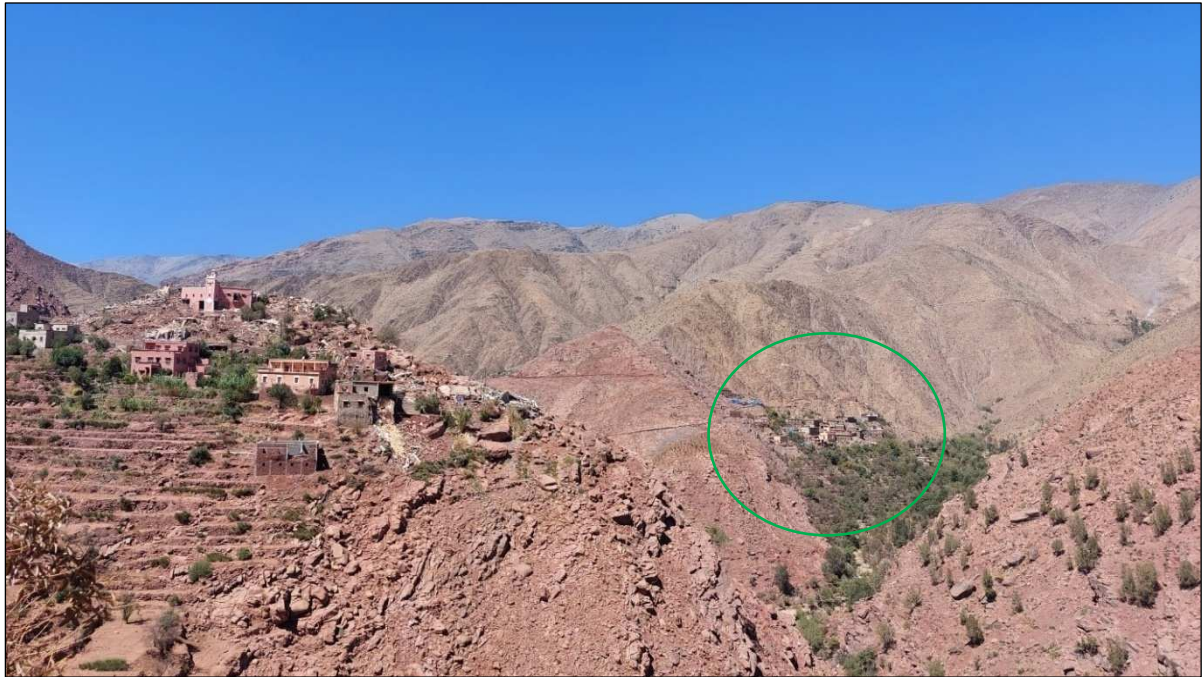
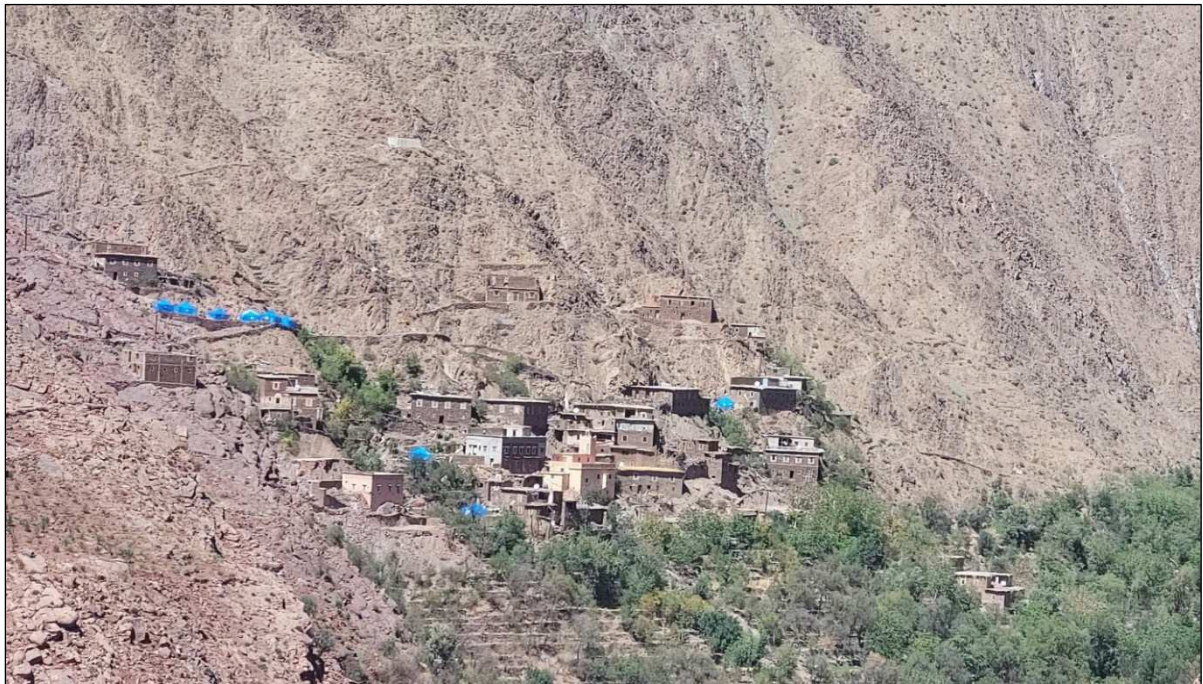
L'une des façons qui permettent de mettre en évidence les effets de site ci-dessus consiste à prendre des vues globales panoramiques du site concerné ainsi que son environnement, notamment les groupements de constructions voisines. Ici par exemple, sur la même photo, on voit deux sites-douars (Amerzagane et Izarran) et on constate que l'impact du Séisme sur les deux groupements de constructions n'est effectivement pas le même (Cf. Fig. 17).

En plus de ce qui a été expliqué précédemment, deux autres facteurs peuvent expliquer cette différence en termes de dégâts. Il s'agit de la géologie (terrains de couleurs différentes) et la densité des constructions (Cf. Fig. 9 et Fig. 18).

Fig. 17 : Effets de site et leurs impacts sur l'ampleur des dégâts constatés sur deux groupements de constructions très proches l'un à l'autre (Douars Amerzagane et Izarran, Ighil, Al Haouz)

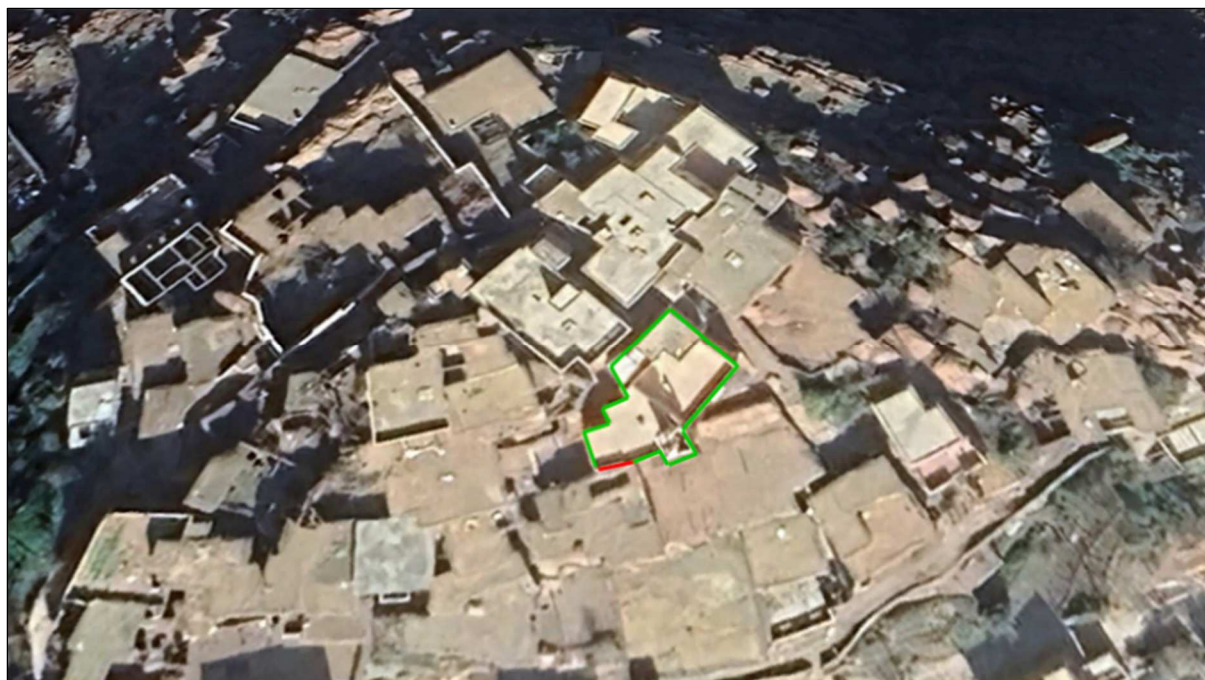
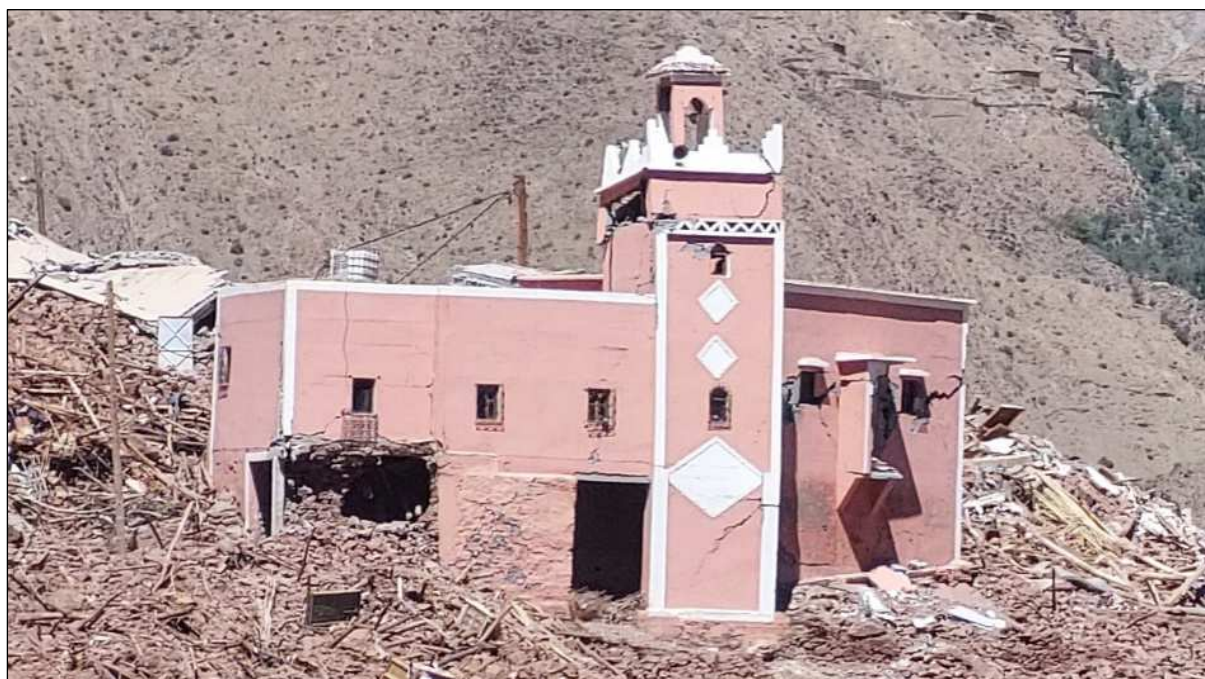
Dans les sites-douars dont les constructions sont entièrement effondrées ou presque, les enquêteurs et les observateurs ont pu constater que la plupart des mosquées ont pu résister à l'effondrement total.

En plus du fait qu'elles soient généralement bien construites et bien entretenues, il faut signaler également que ce sont souvent des constructions « isolées structurellement » du reste des bâtiments. Ici par exemple (Cf. Fig. 18), on peut voir que la partie du mur de la mosquée qui est accolée à une construction voisine (partie indiquée en trait rouge) est la seule partie qui a subi un effondrement. A noter que le premier niveau de cette mosquée est entièrement construit en pierre.

Fig. 18 : "L'isolation structurelle" des constructions a eu pour conséquence le fait que la plupart des mosquées ne se sont pas entièrement effondrées (Ici mosquée du douar Amerzagane, Ighil, Al Haouz)

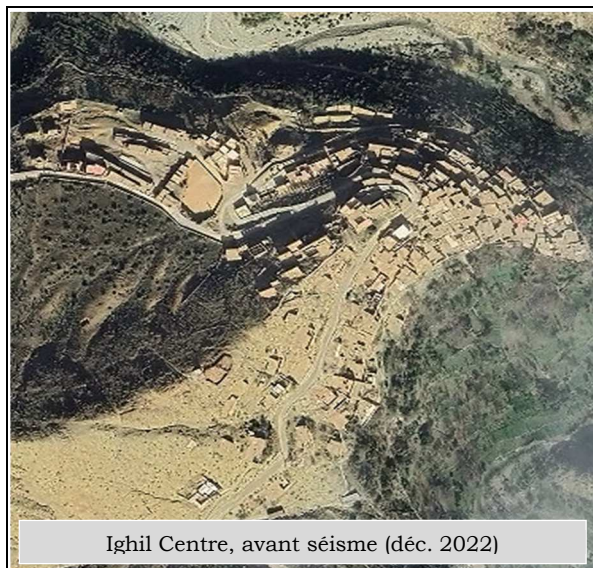
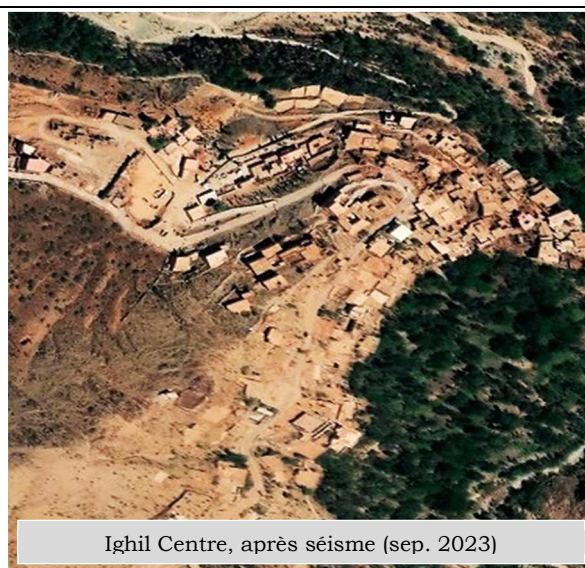
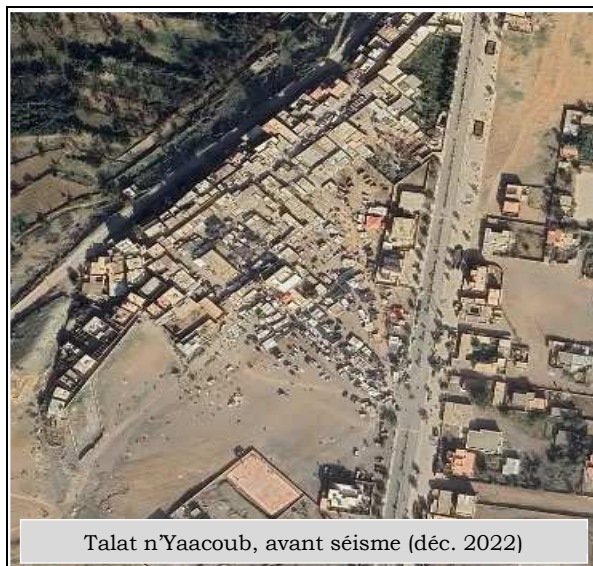
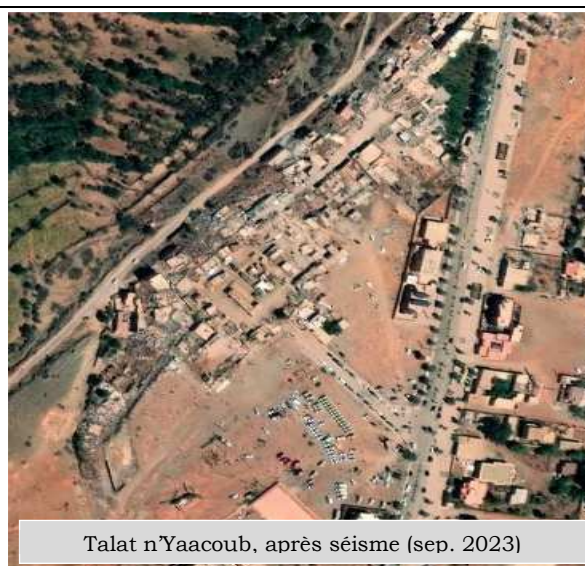
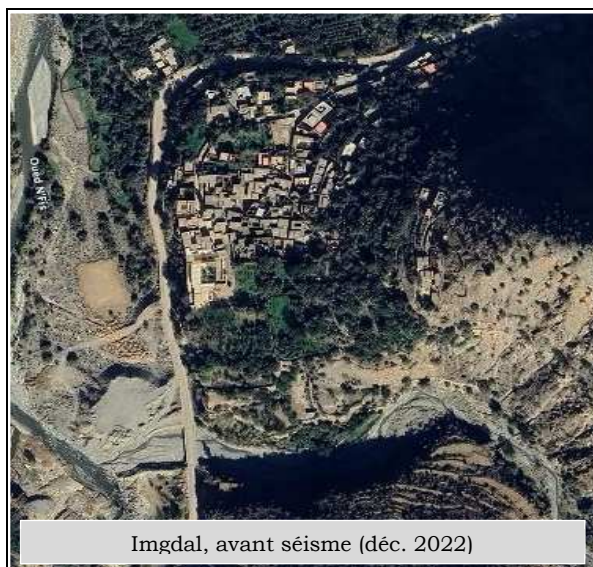
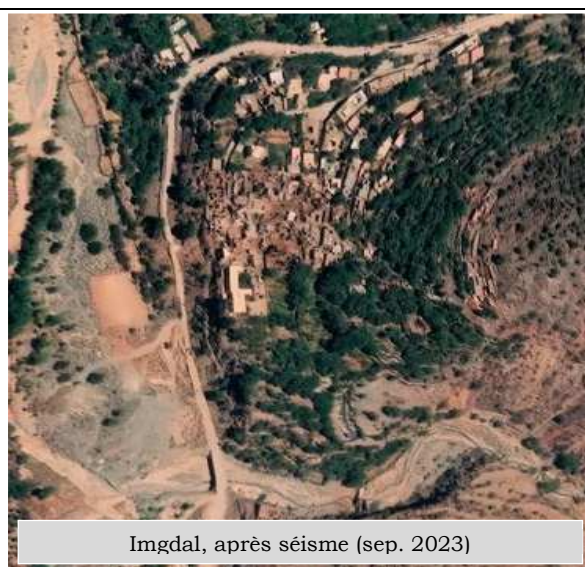
4 Fig. 19 : Images-satellites montrant l'ampleur des dégâts causés par le Séisme sur certains sites-douars

Ainsi, comme on peut le voir ci-après (Cf. Fig. 19), les constructions qui ont été le plus impactées, et qui ont subi un effondrement total sont généralement celles qui sont relativement anciennes (les premières à être construites sur le site), concentrées et accolées les unes aux autres sans « *isolation structurelle* » ou implantées sur pente à la limite des terrasses non soutenues.

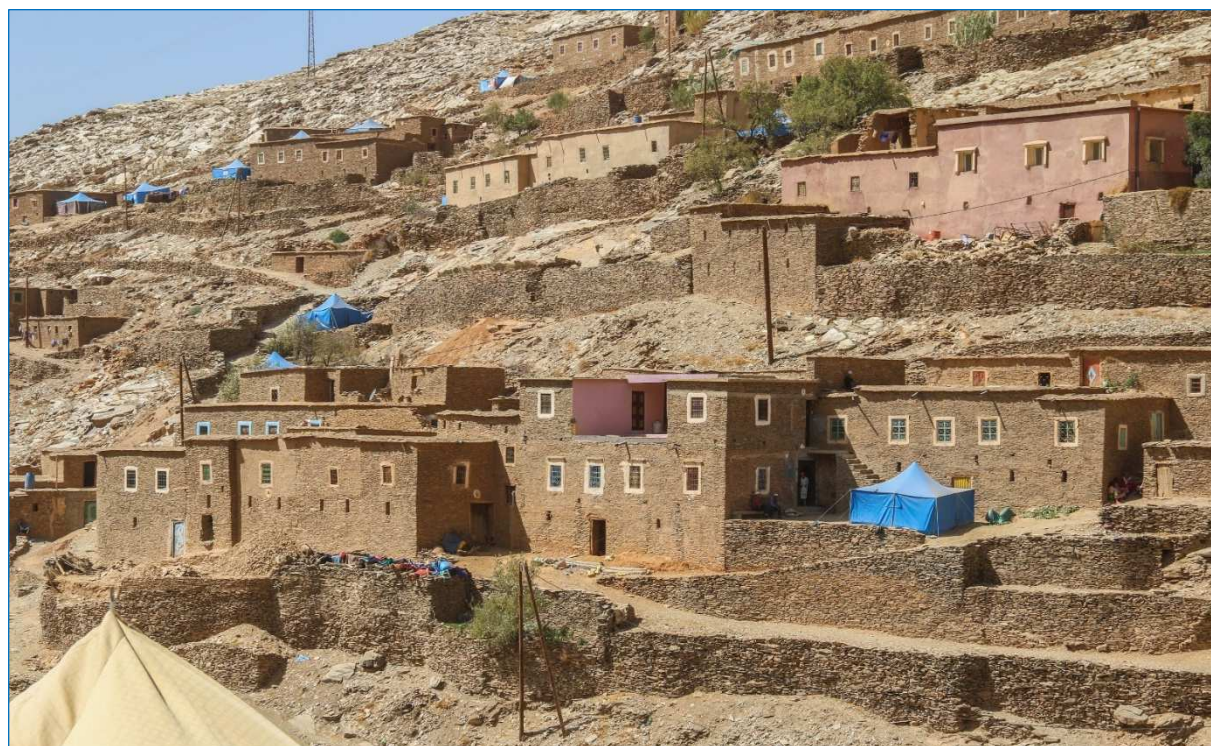
Quand le terrain est d'une forte inclinaison les constructions sont conçues en longueur parallèlement aux courbes de niveau. L'extension se fait généralement en hauteur et peut atteindre parfois trois niveaux. Sinon, quand le terrain le permet, l'extension en plan se fait par bloc rectangulaire implanté en gradin (Cf. Fig. 20).

Fig. 20 : Exemple typique de constructions implantées en gradin (Douar Imerchichen, Commune Imi n'Dounit, Chichaoua)

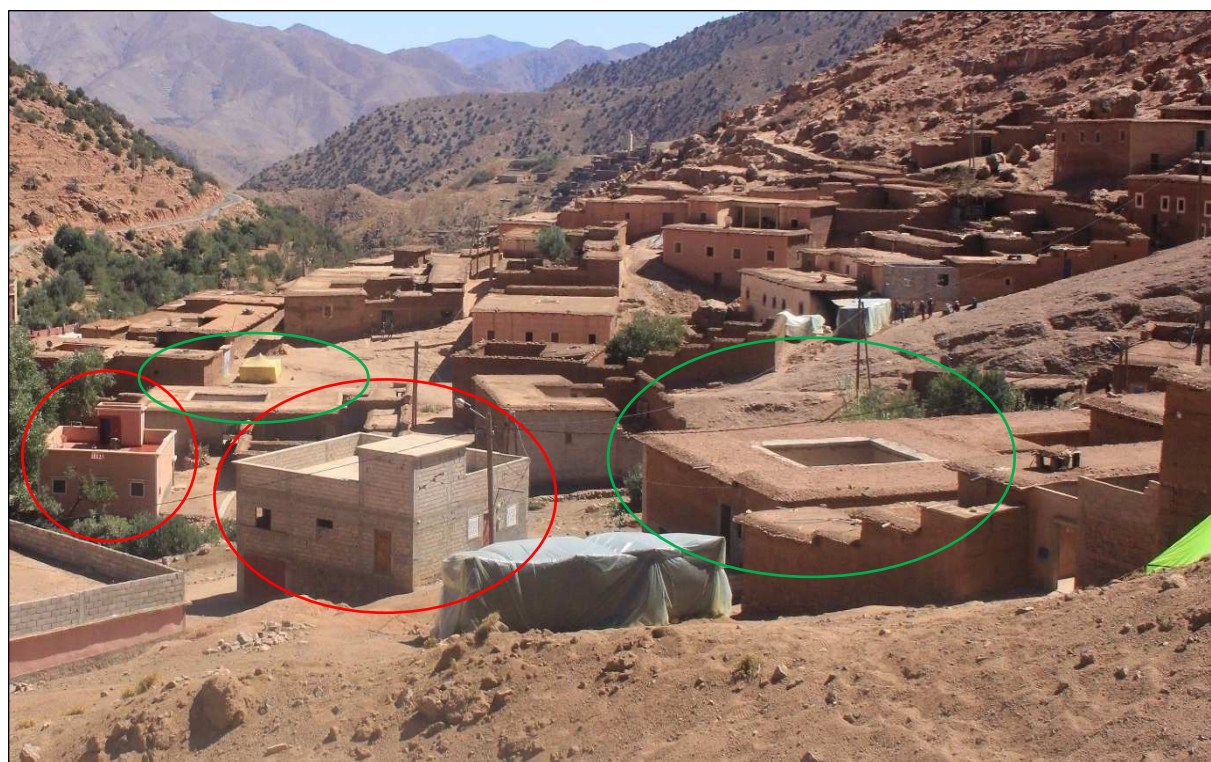
Les bâtiments construits récemment suivent en général les configurations architecturales locales, même si les matériaux locaux sont parfois remplacés par le béton armé et la maçonnerie conventionnelle, à l'exception des planchers en béton armé qui sont souvent réalisés de manière à couvrir l'ensemble du bâtiment (Cf. Fig. 21).

Fig. 21 : Evolution de l'architecture régionale suite à l'introduction de matériaux industriels (commune Igudi, Traoudant)

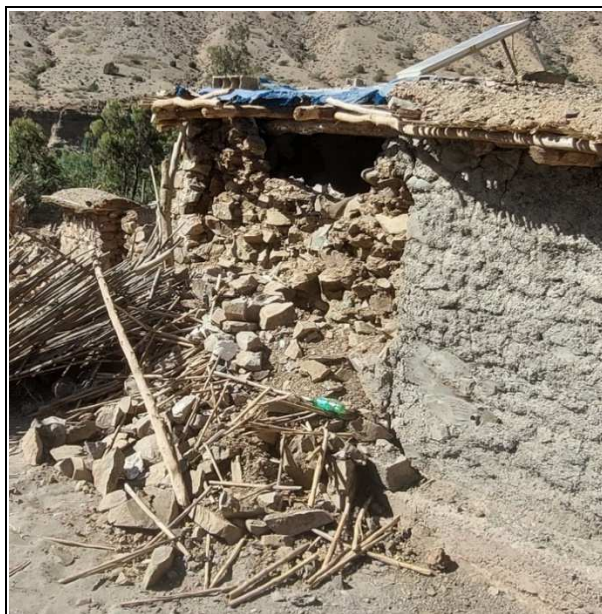
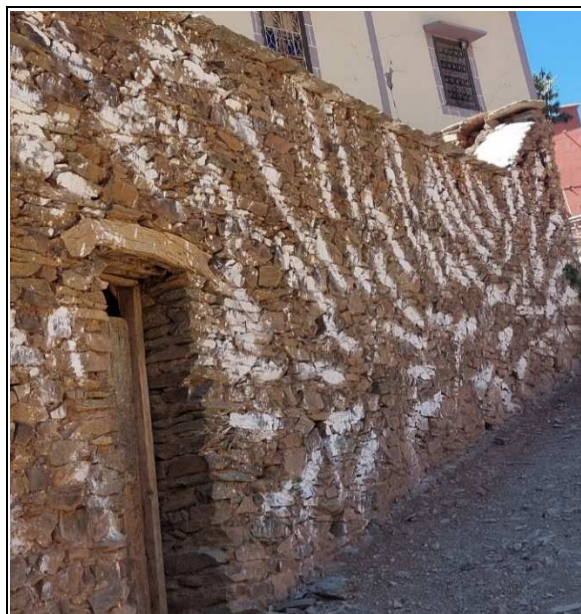
La qualité des matériaux et de la mise en œuvre des murs varient selon les sites-douars et selon les constructions. Néanmoins, et mis à part certaines exceptions, on peut dire que la qualité de mise en œuvre est fortement liée à celle du matériau de construction utilisé. C'est le cas notamment des murs en maçonnerie de pierre (Cf. Fig. 25).

Fig. 25 : Exemple de murs en maçonnerie de pierre où l'on voit l'influence de la forme de la pierre sur la qualité de mise œuvre

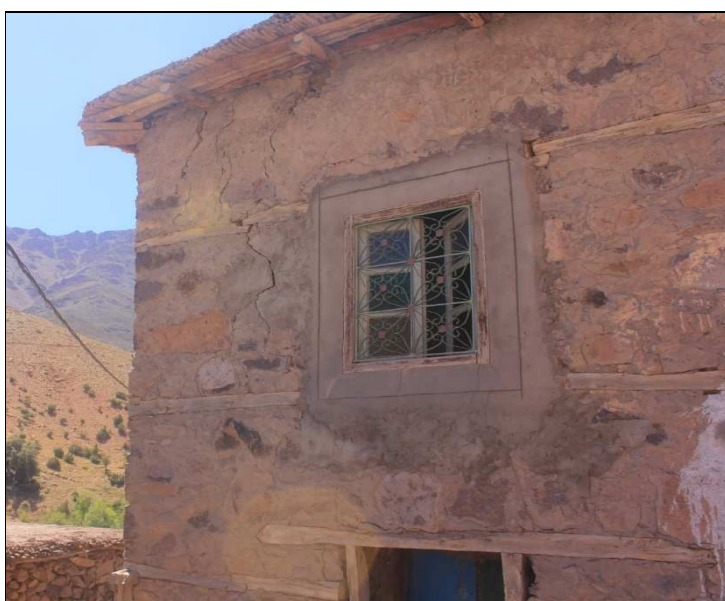
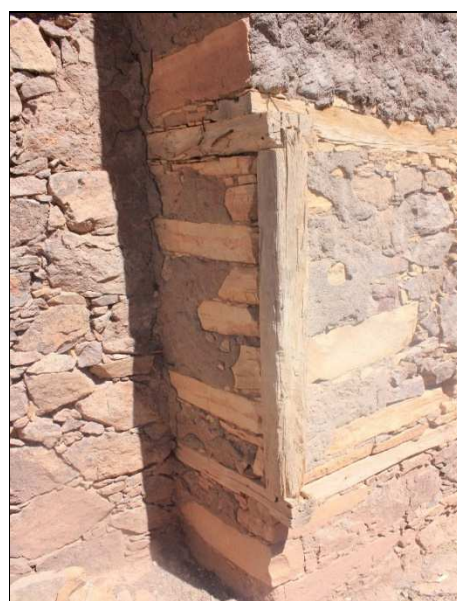
Fig. 26 : Technique de chaînage en bois massif local (Douar Afella Nouzgrouz, Iguidi, Taroudant)

1 L'utilisation de raidisseurs pour renforcer les murs construits en matériaux locaux est  
2 une vieille pratique dans la culture constructive locale. En effet, pour construire plus  
3 haut, le bois est souvent utilisé comme moyen de renforcement et de chaînage horizontal,  
4 et parfois même pour le chaînage vertical. Cette technique constructive est plus fréquente  
5 dans le cas de la maçonnerie en pierre que dans le cas de la construction en terre (Cf.  
6 Fig. 26).

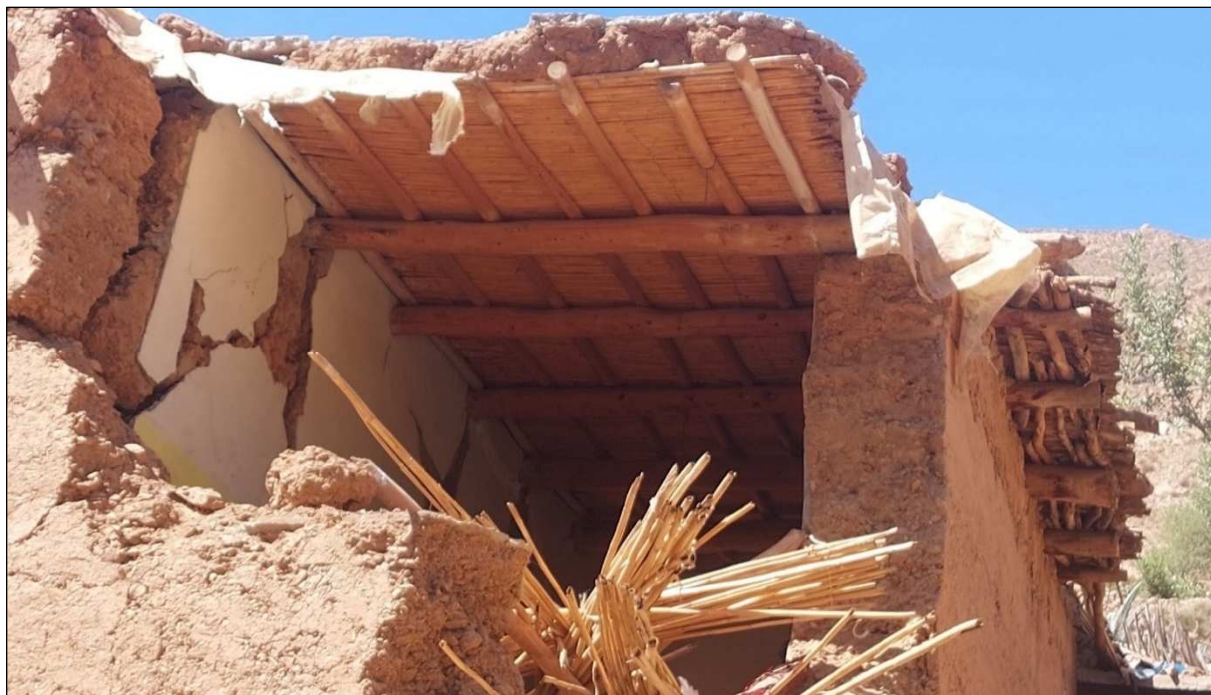
Fig. 28 : Effondrement partiel d'une toiture traditionnelle montrant ainsi les détails de sa conception

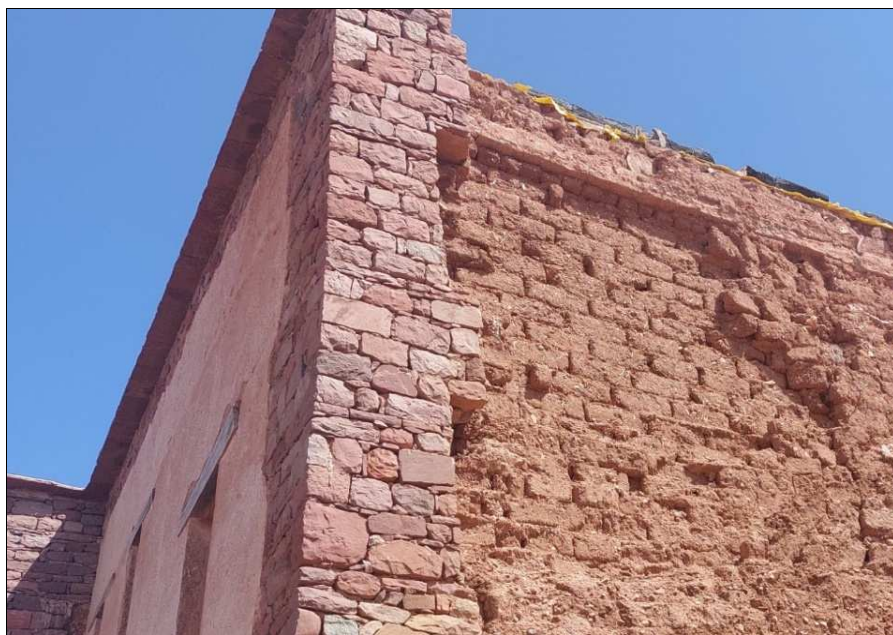
L'une des pathologies courantes des murs en maçonnerie d'adobe est celle relative à la mauvaise exécution-pose des blocs de terre.

En effet, l'appareillage appliqué pour l'emboîtement des blocs les uns sur les autres ne se fait pas souvent ou insuffisamment dans le sens transversal, créant ainsi des murs constitués de deux parois indépendantes sur les deux faces.

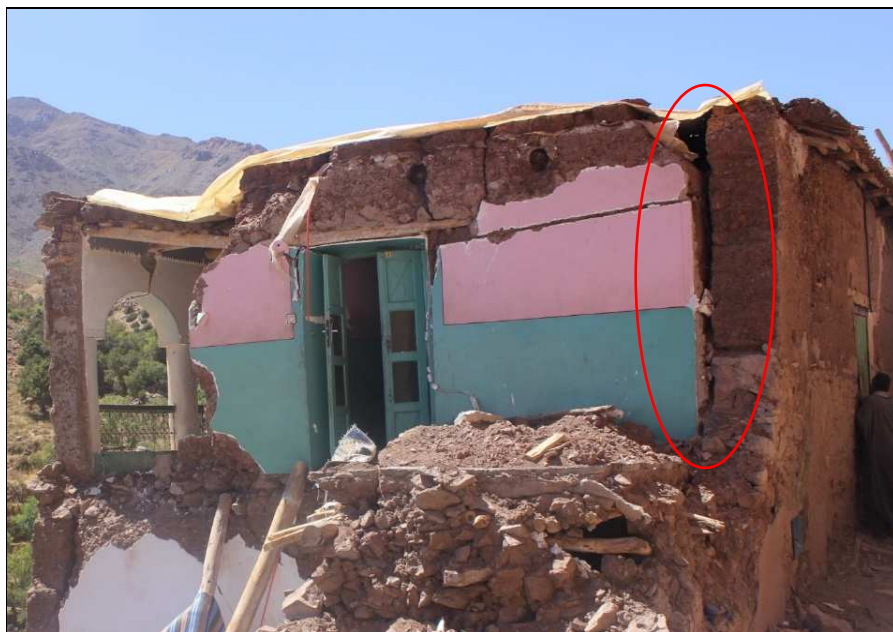
L'absence de dispositifs assurant la liaison des murs au niveau de leur jonctions conduit à une dislocation des murs et donc à une réponse non parasismique de la construction, dans la mesure où l'ensemble des murs ne se comportent plus en bloc solidaire. Ceci peut être évité en veillant à la continuité des bandes de compactage au niveau des jonctions.

Fig. 36 : Exemple de pathologie liée à l'absence de dispositifs de liaison au niveau des jonctions des murs

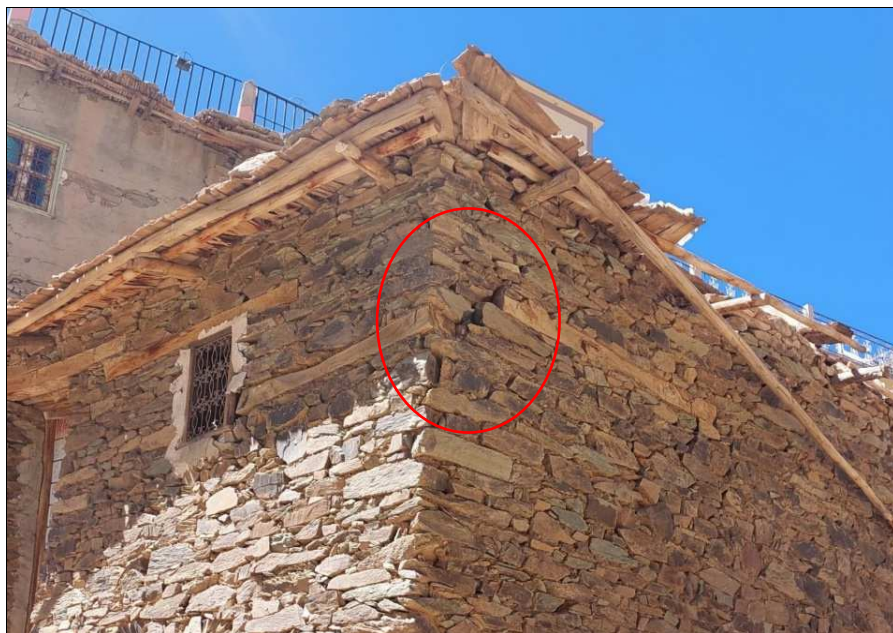
Il est important de prévoir des dispositifs de renforcement et de chaînage pour les murs, mais il faut que cela soit bien fait. Le chaînage horizontal, au niveau des jonctions des murs notamment, remplit son rôle quand sa continuité est bien assurée. Lorsque la longueur des éléments de chaînage (ici en bois) n'est pas suffisante, un recouvrement adéquat est nécessaire.

Fig. 40 : Recouvrement des éléments de chaînage en bois non assuré (Douar Amchkarjen, Ighil, Al Haouz)

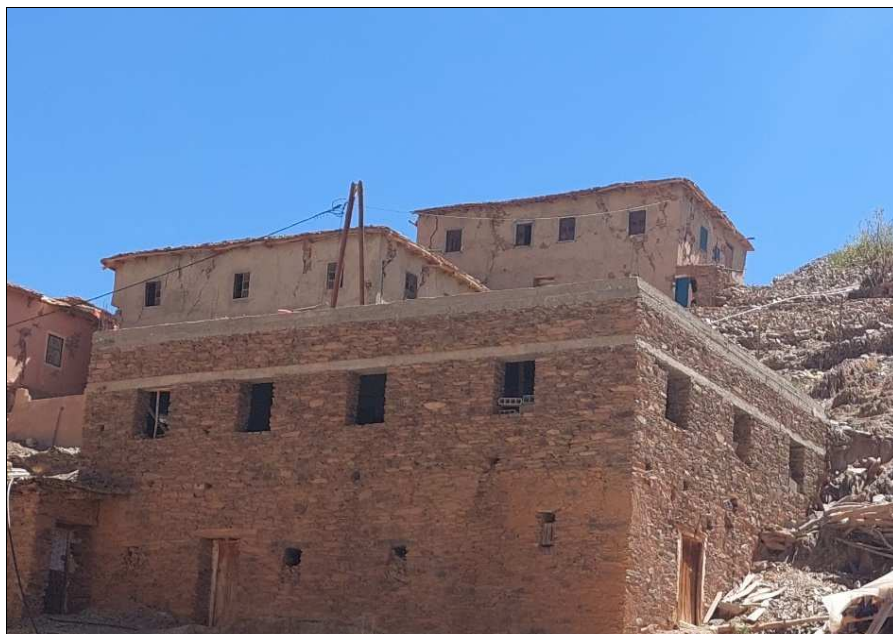
Dans certaines constructions en maçonnerie de pierre récemment réalisées, le principe de chaînage de couronnement est appliqué. Ce chaînage en béton armé est souvent réalisé au niveau des linteaux du dernier niveau.

C'est une bonne pratique, mais elle peut être encore améliorée en assurant la liaison avec la structure du plancher-toiture.

Fig. 42 : Continuité du linteau sur l'ensemble des ouvertures (Ighil centre, Al Haouz)

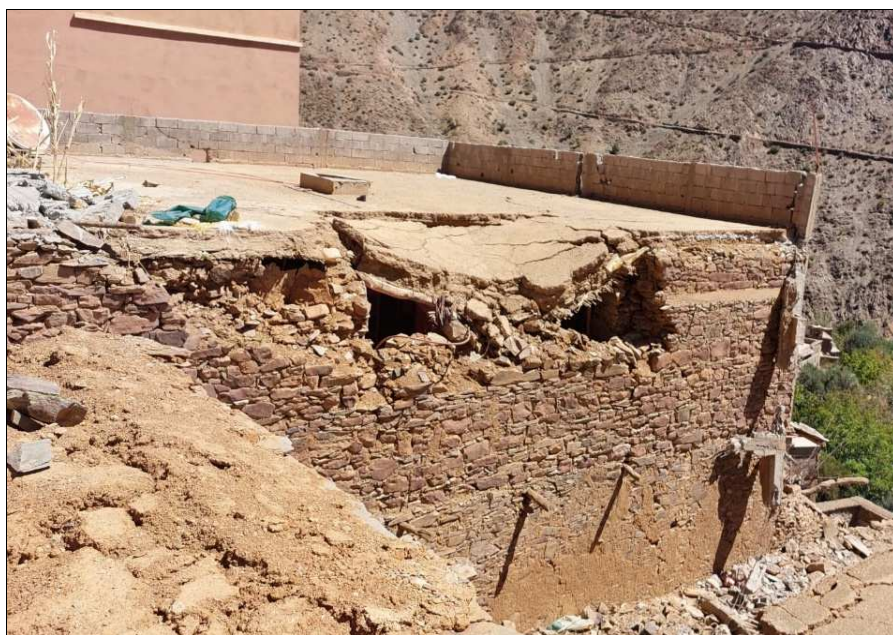
Les constatés sur le terrain montrent l'importance du chaînage du couronnement. Ici, il est intéressant de voir que la partie non chaînée du mur s'est partiellement effondrée, tandis que la partie chaînée, elle, reste stable. Cette interprétation est à prendre avec beaucoup de précaution car l'état du mur avant le Séisme n'est pas disponible.

Fig. 43 : Exemple illustrant le rôle important du chaînage de couronnement des murs avant la pose du plancher-toiture

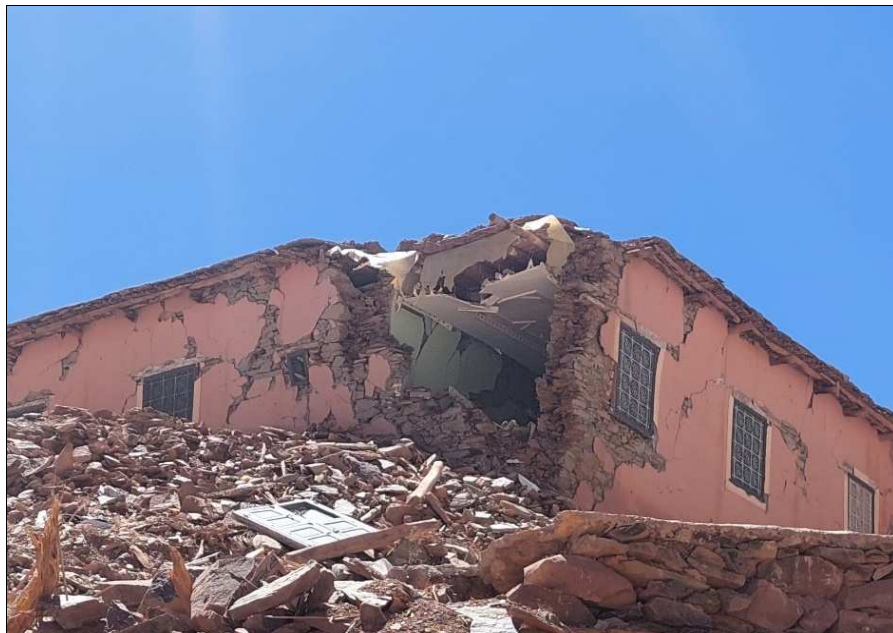
Vu leur conception, les planchers-toitures traditionnels de structure en bois ont la particularité d'être porteurs dans une seule direction ; les murs porteurs sont perpendiculaires aux poutres maîtresses. Les murs dans la direction parallèle sont pratiquement non porteurs. Ils sont donc dissociés du plancher-toiture qui ne joue le rôle de diaphragme de contreventement que dans un sens.

Fig. 44 : Effondrement d'un mur en maçonnerie de pierre dû à l'absence de chaînage de couronnement
