– Habitat et Politique de la Ville –  
Secrétariat Général  
Direction de la Qualité et des Affaires Techniques

## DIAGNOSTIC POST-SISMIQUE DES CONSTRUCTIONS DES REGIONS IMPACTEES PAR LE SEISME DU HAUT-ATLAS

FOCUS SUR LES CONSTRUCTIONS EN MATERIAUX LOCAUX

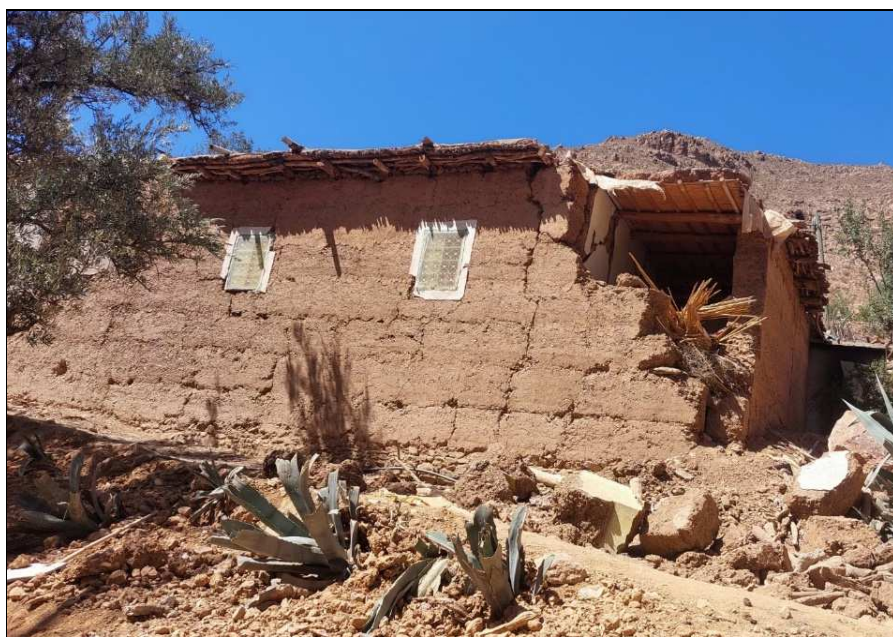
En l'absence de chaînage de couronnement des murs et dans le cas des planchers-toitures traditionnels, les murs non porteurs de la structure en bois du plancher-toiture sont les plus instables. Ici, on voit bien l'effondrement partiel du mur en parallèle aux poutres maîtresses ; c'est-à-dire celui qui ne supporte pas le plancher-toiture.

Fig. 45 : Effondrement d'un mur en pisé en l'absence de chaînage de couronnement (Douar Ighfis, Tizi n'Tast, Taroudant)

En considérant le sens de portance des planchers-toitures traditionnels, cette loi de Mohr-Coulomb explique donc pourquoi les murs parallèles aux poutres maîtresses sont ceux qui subissent plus de dommages. D'où l'intérêt du chaînage de couronnement qui permet de répartir le poids du plancher plus ou moins uniformément sur l'ensemble des murs, apportant ainsi une contrainte normale améliorant la résistance au cisaillement au niveau de la liaison mur-plancher.

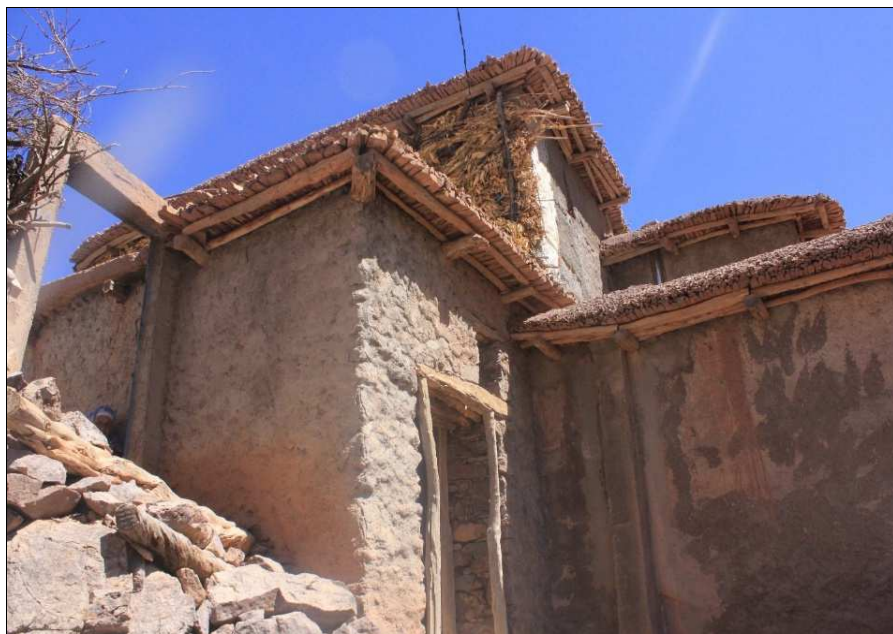
Dans certains cas rares, pour lesquels la structure en bois des toitures est conçue de manière à ce que les poutres maîtresses soient porteuses dans les deux directions, les constructions ont mieux résisté à l'action sismique.

A noter que cette pratique n'est possible que lorsque la portée est relativement faible, comme c'est le cas ici.

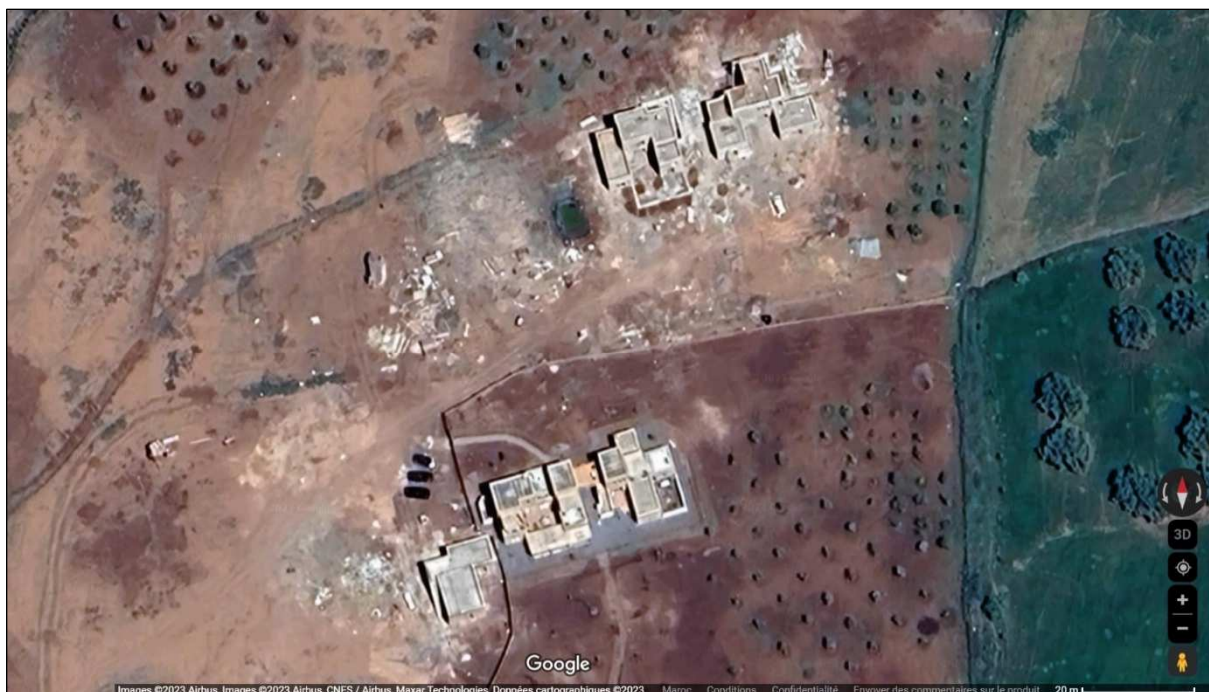
Concernant la conception, les configurations en plan sont relativement simples, mais sans pour autant respecter le principe de symétrie (Cf. Fig. 47).

Fig. 47 : Exemples de configurations en plan de constructions nouvelles en matériaux locaux

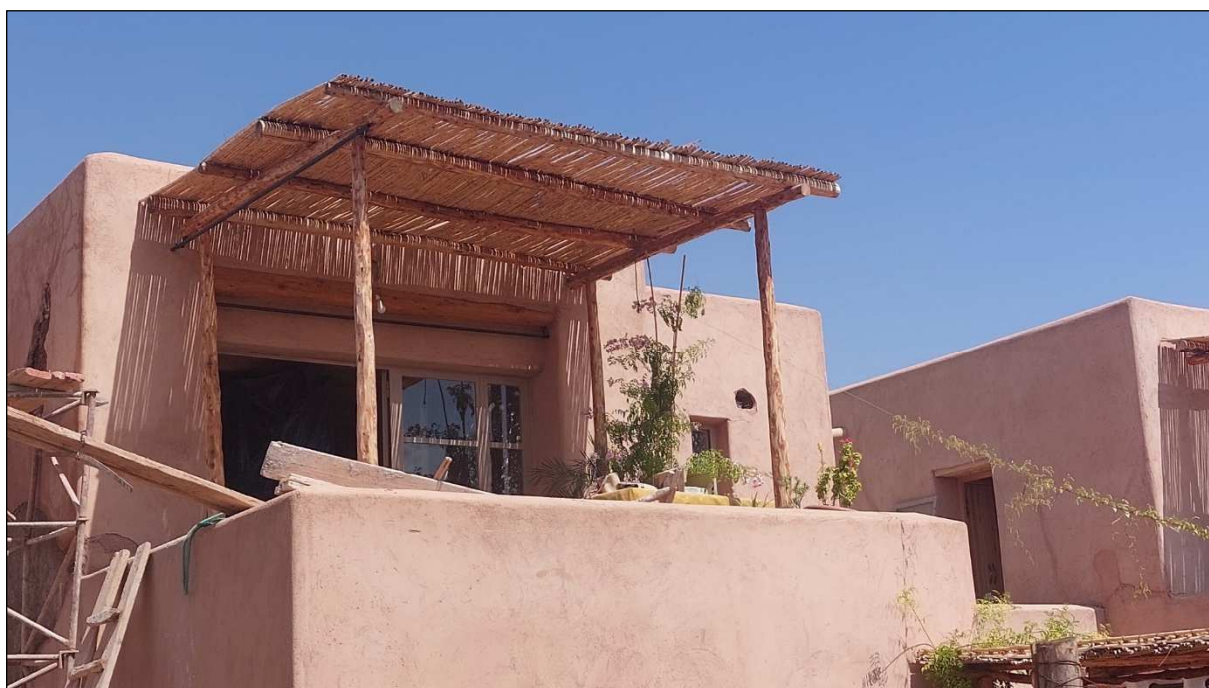
Des formes en « L » sont souvent adoptées. Les ouvertures sont généralement trop importantes et leurs largeurs dépassent les deux mètres (Cf. Fig. 48), ce qui est nettement supérieures à la limite recommandée par les références réglementaires et normatives relatives au parasismique des constructions en matériaux locaux.

Fig. 48 : Les largeurs des ouvertures dans les nouvelles constructions dépassent parfois la limite recommandée

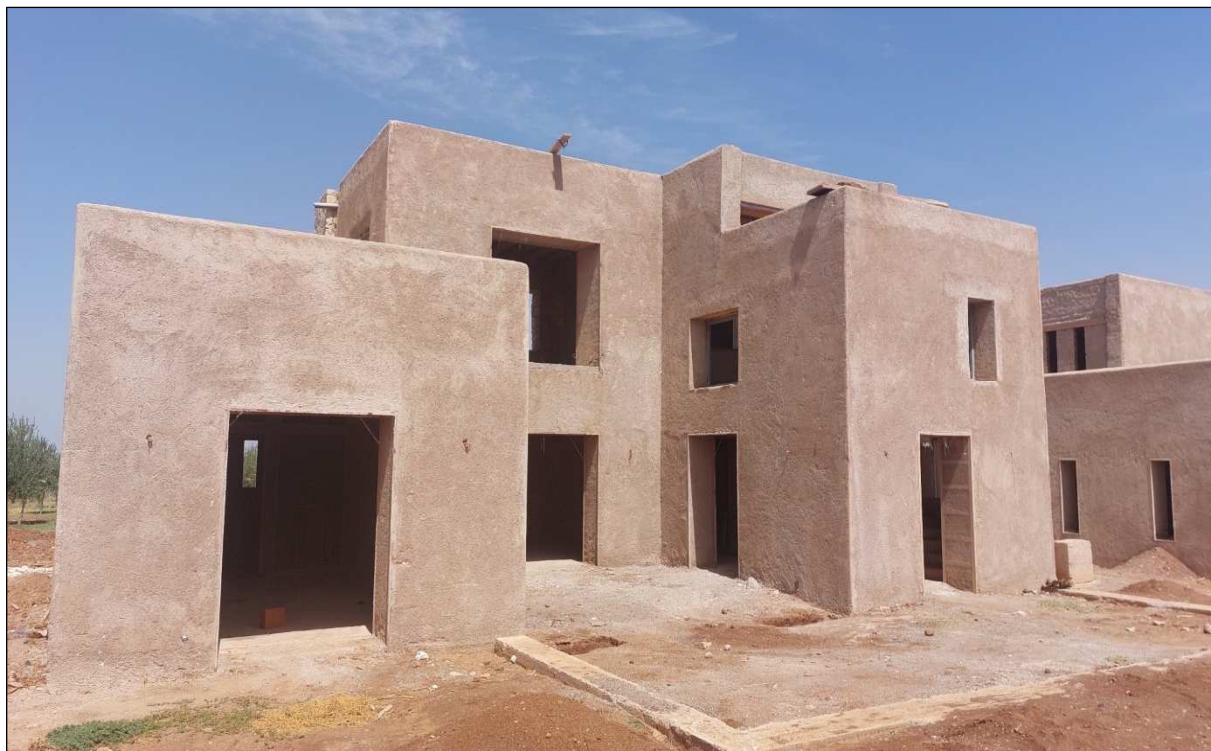
Fig. 50 : Construction en deux niveaux réalisés entièrement en maçonnerie en adobe

14 Par ailleurs, le bâtiment qui a mieux réagi à la secousse sismique est celui en deux  
15 niveaux entièrement construits en adobe. Cela peut avoir comme explication le  
16 monolithisme de la construction (tout en adobe) et la bonne ductilité du matériau grâce  
17 aux fibres de paille, sans oublier le bon appareillage appliqué lors de l'exécution des murs  
18 en maçonnerie d'adobe (Cf. Fig. 50).

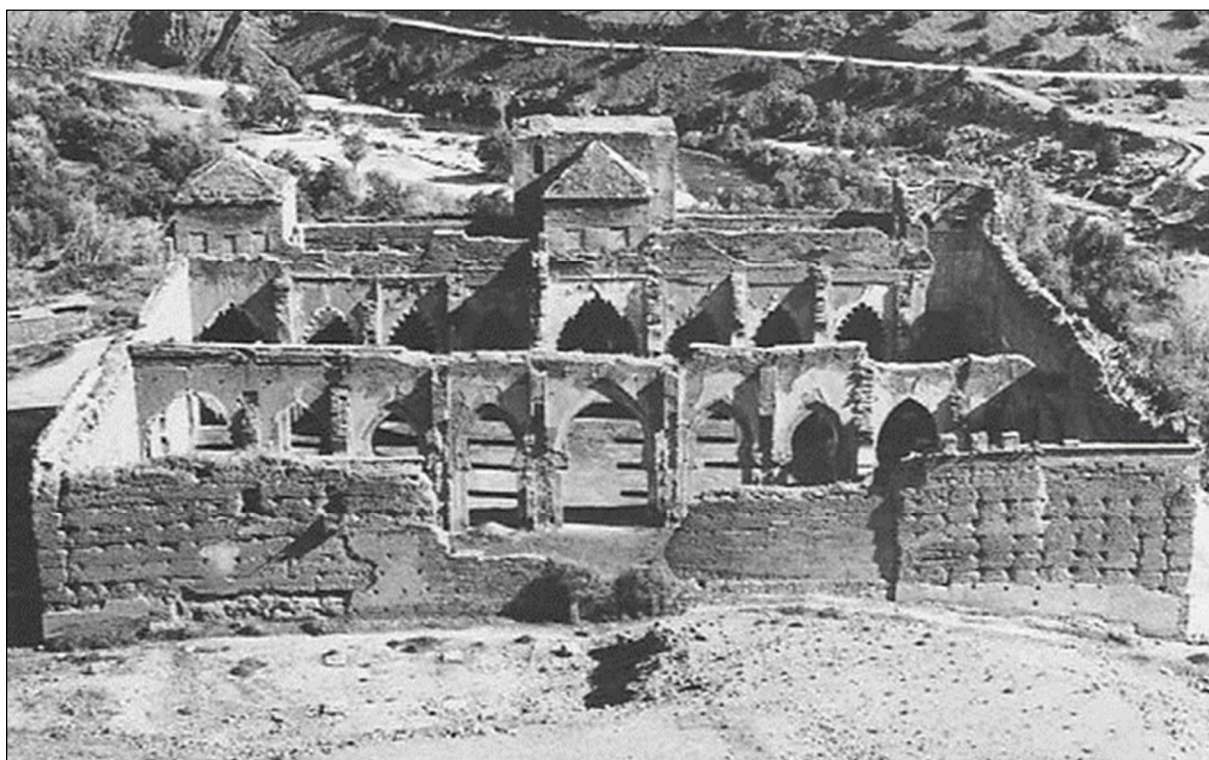
Le célèbre édifice de "Tinmel" est une construction qui date de plusieurs siècles, qui a subi plusieurs travaux de réhabilitation et d'entretien. Comme on peut le voir cette photo qui date d'avant la restauration de 1994 (Cf. Fig. 51), le mur nord est celui qui est le plus endommagé.

Fig. 51 : Vue du nord de l'édifice de Tinmel avant sa restauration de 1994 (Source internet : skyscrapercity.com)

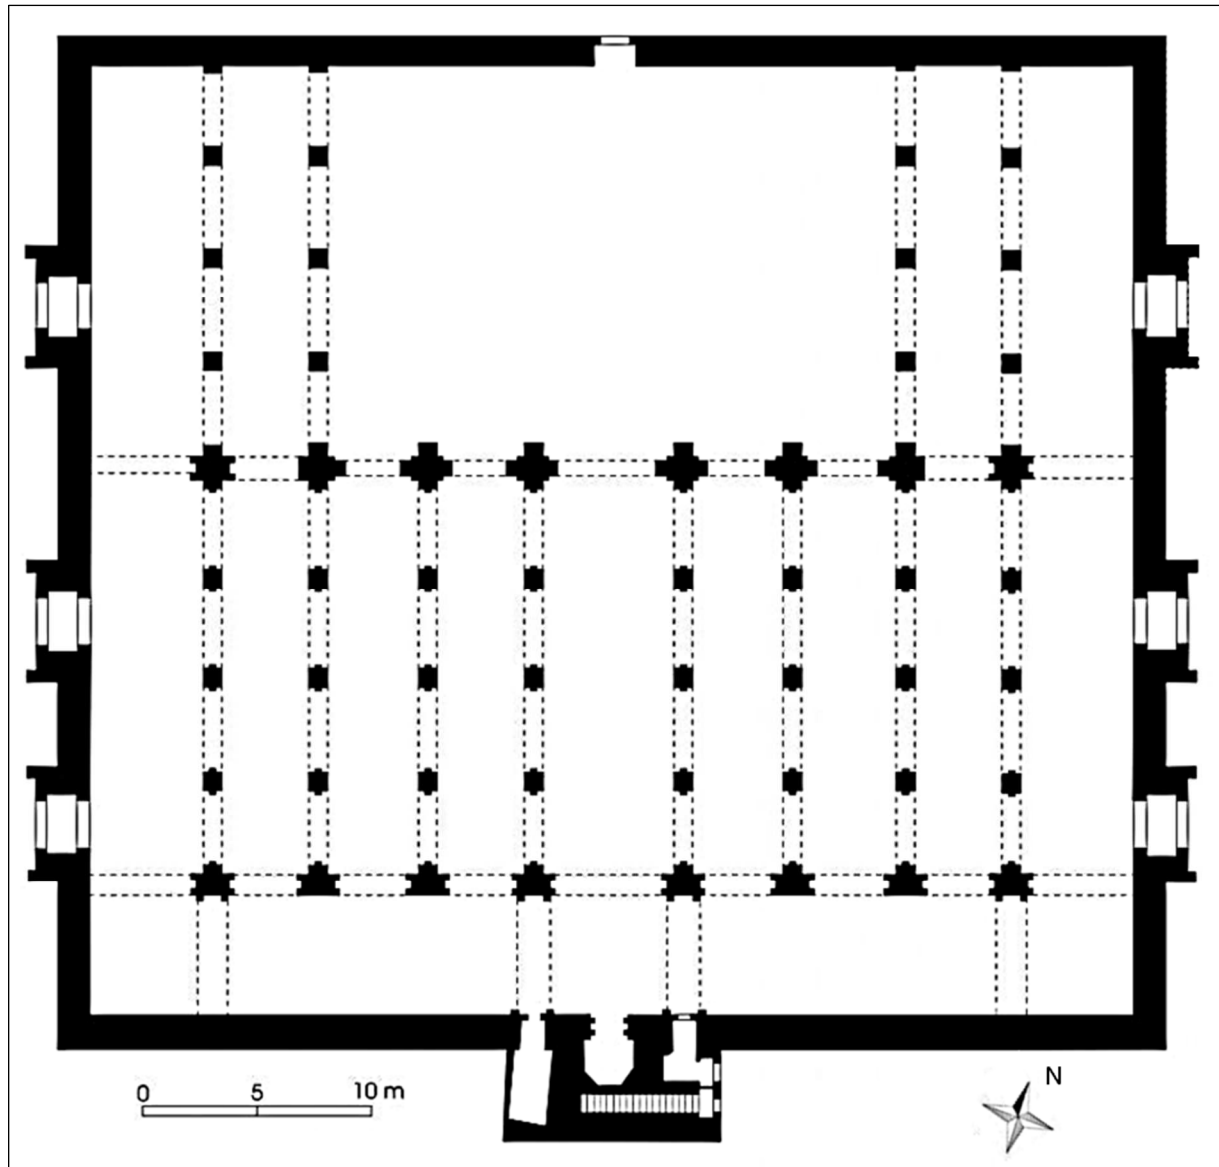
Néanmoins, les deux murs (E) est et (O) ouest sont partiellement contreventés par les murs au niveau des trois ouvertures (portes) sur chacune des façades. De même, le mur de la façade principale (S) sud bénéficie du minaret comme une sorte de contrefort

3  
4 Fig. 53 : Vue en plan de la construction de Tinmel (adaptée à partir de [books.openedition.org](https://books.openedition.org))

5 Le mur de la façade (N) nord reste le plus fragile du fait qu'il ne comporte aucun élément  
6 de contreventement, en plus d'être affaibli pour une ouverture importante en son milieu  
7 (porte nord). A ces constats relatifs à la conception en plan (conception de point de vue  
8 structure), on peut ajouter l'épaisseur des murs qui reste insuffisante compte tenu de la  
9 hauteur importante qui est d'environ 7 mètres (élancement trop grand).

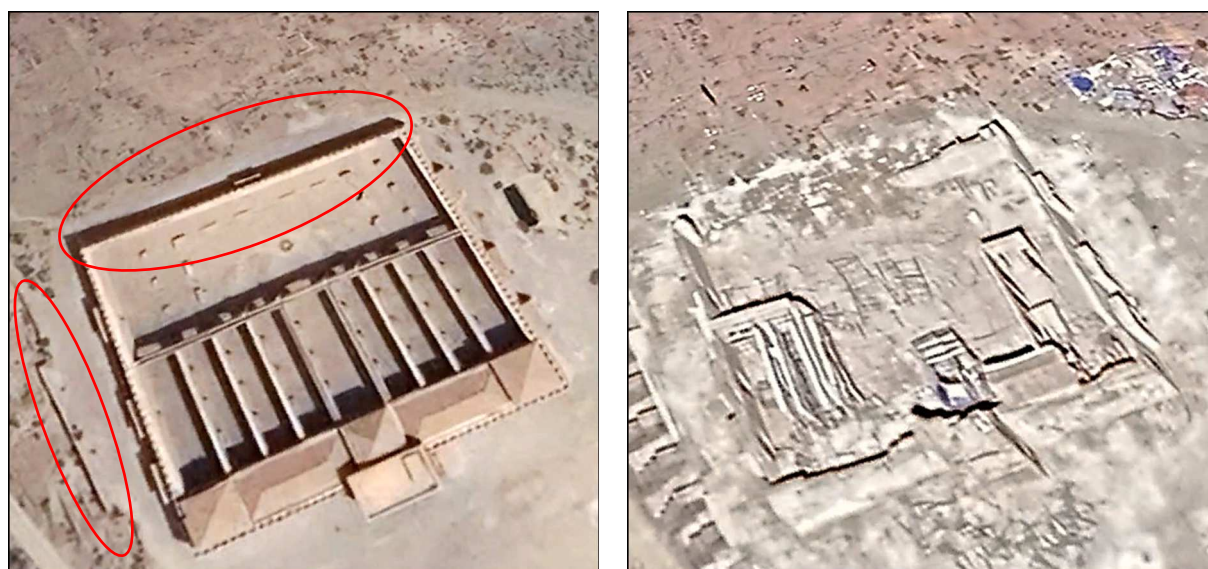
Fig. 55 : Images-satellites montrant "Tinmel" avant et après le Séisme

7 Le mur le plus stable étant celui de la façade de l'est (E). D'où la différence de dégâts  
8 constatés sur les quatre façades (Cf. Fig. 55). En effet, le mur qui a subi les dommages  
9 les plus importants (effondrement presque total) est celui de la façade nord (Cf. Fig. 56).

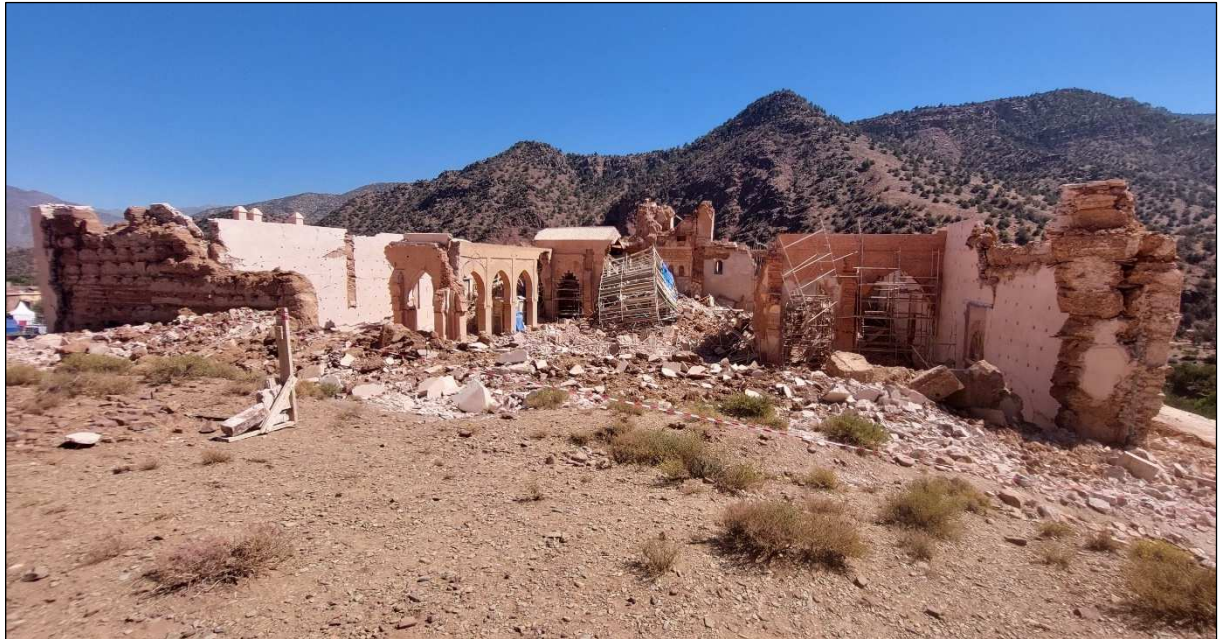
5  
6 Fig. 56 : Vue du nord de l'édifice de Tinmel après le Séisme

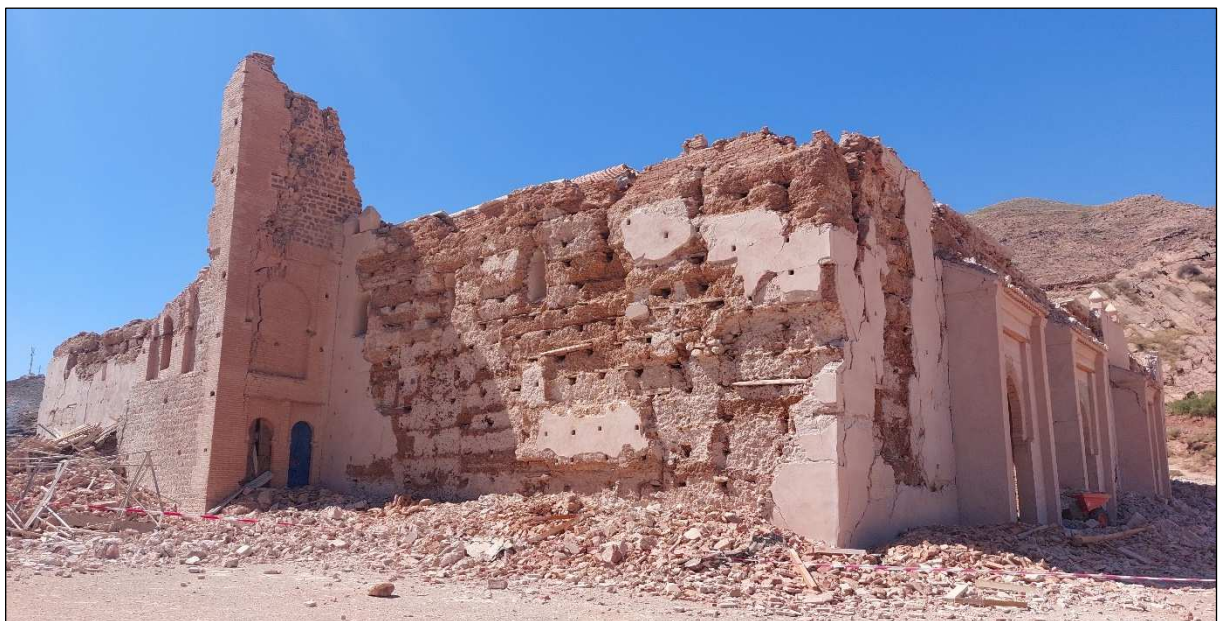
10  
11 Fig. 57 : Vue du sud-est de l'édifice de Tinmel après le séisme

12 De même, le mur de la façade (E) est, avec ses trois entrées, est celui qui a le plus résisté  
13 à la secousse sismique. Par ailleurs, le minaret principalement en maçonnerie de pierre  
14 qui se trouve au milieu de la façade sud est à moitié détruit (Cf. Fig. 57).

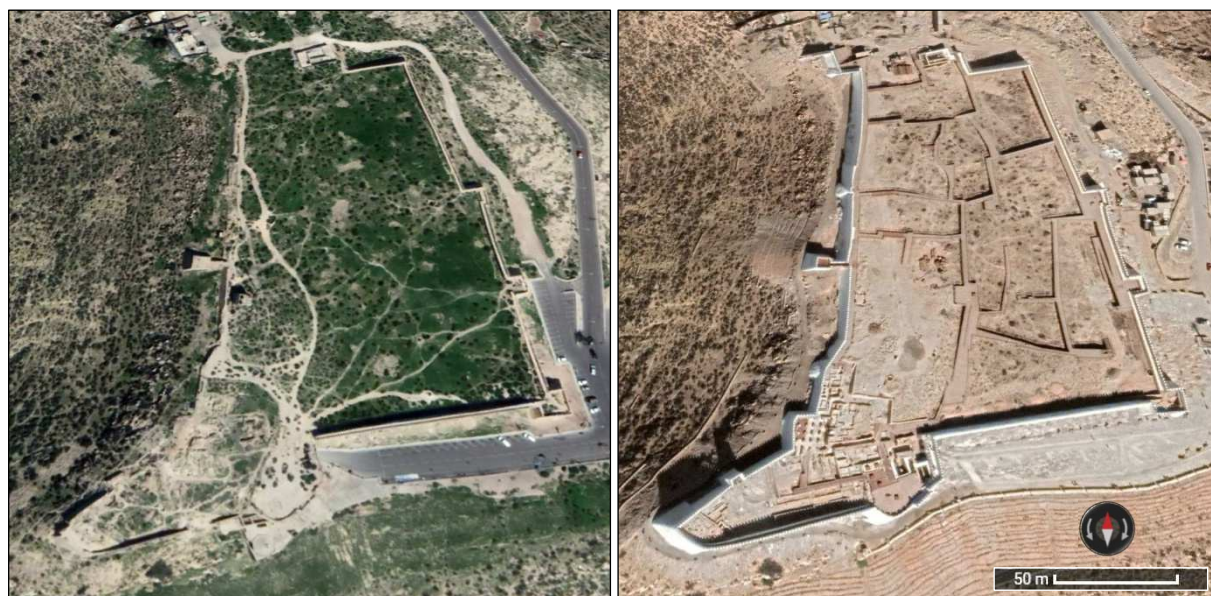
Fig. 59 : Image-satellite d'Agadir Oufella avant (gauche) et après (droite) les derniers travaux de restauration

1 Les parties de la muraille situées à l'ouest (celles qui n'apparaissent pas sur la photo à  
2 gauche (Cf. Fig. 59)) qui ont été entièrement ou presque entièrement détruites par le  
3 séisme de 1960 sont implantées à la limite de la "plate-forme" de la colline.

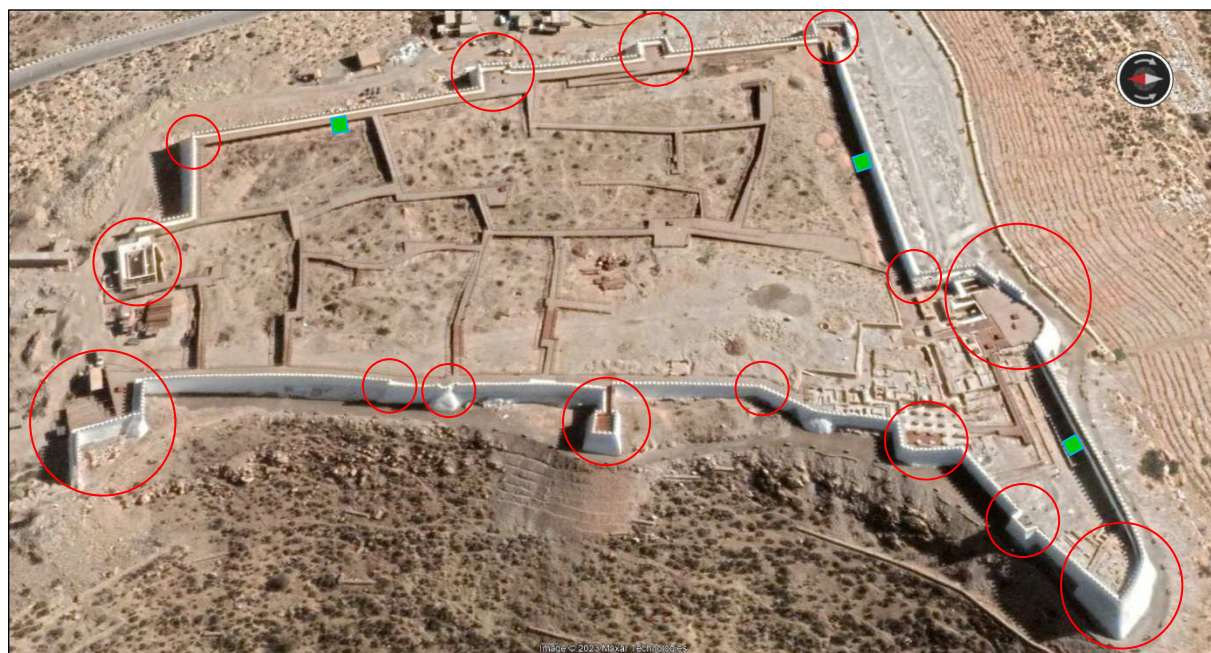
5 En termes de conception en plan, les remparts d'Agadir Oufella comportent plusieurs  
6 singularités : angles de changement de direction, courbes, tours carrées (endroits  
7 encerclés de la figure (Cf. Fig. 60)).

8 Ces tours ont l'avantage de diminuer la longueur de murs et de jouer le rôle de contreforts  
9 permettant ainsi d'assurer leur contreventement. Cependant, une bonne liaison avec les  
10 murs (fronts) au niveau de leurs jonctions doit être vérifiée.

12 Fig. 60 : Différents singularités visibles depuis l'image-satellite

17 Par ailleurs, la longueur de certains fronts (parties des murs entre tours ou angles) de  
18 l'est et du sud paraît trop grande compte tenu des épaisseurs. Des contreforts pourraient  
19 être envisagés pour remédier à ce "défaut" de conception (voir carrés en verts indiqués  
20 sur la figure (Cf. Fig. 60)).

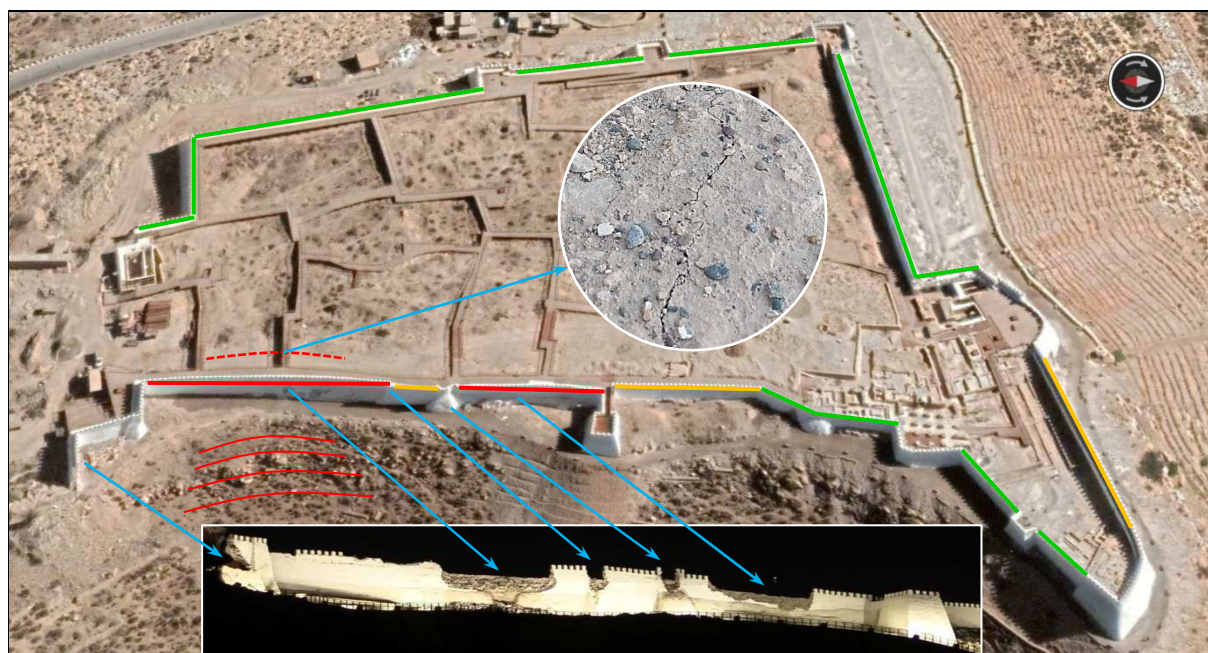
21 S'agissant des fronts de l'ouest dont le tracé en plan n'est pas droit, il est intéressant de  
22 voir que ce sont les tronçons de murs qui ont été le plus impactés (Cf. Fig. 61). Cependant,  
23 cette courbure n'est pas le seul facteur qui peut expliquer les dommages constatés.

24 L'endroit où cette partie de la muraille a été implantée est géotechniquement plus instable  
25 comparé au reste du site. En effet, il a été relevé lors de la visite ce qui peut paraître  
26 comme étant le début d'apparition d'une niche d'arrachement d'un glissement de terrain  
27 (Cf. Fig. 61).

Fig. 61 : Irrégularités en plan et instabilité de terrain pouvant expliquer l'effondrement partiel de certaines parties de la muraille

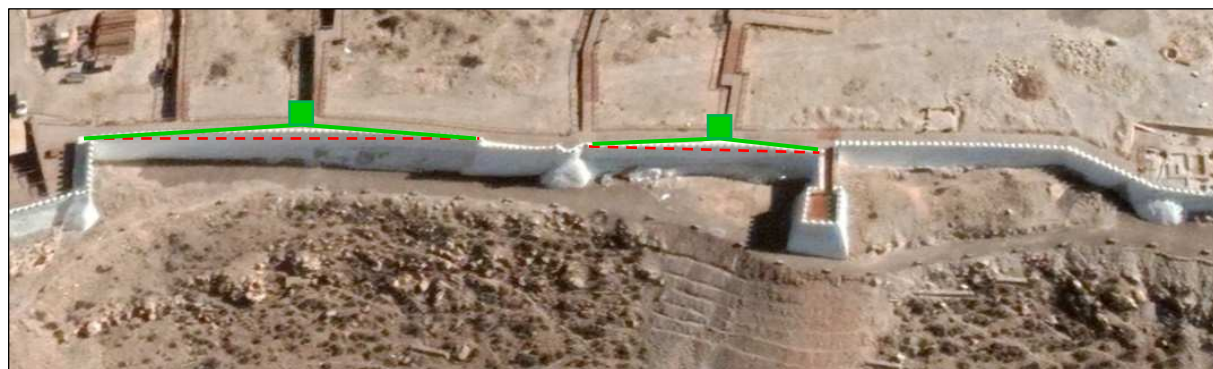
Fig. 62 : Rectification légère du tracé des parties des murs en courbe comme solution possibles aux irrégularités de la conception en plan

1 Il est envisageable<sup>k</sup> de rectifier légèrement le tracé en plan des tronçons en courbe du  
 2 mur de manière à former des segments d'alignement droit (solution à étudier), tout en  
 3 veillant au respect du caractère patrimonial de la construction. Les points de jonctions  
 4 des alignements droits créés peuvent si nécessaire être renforcés par des contreforts de  
 5 formes et de dimensions adéquates (Cf. Fig. 62).

En plus d'assurer une régularité en plan comme l'un des principes de la conception parasismique, ces corrections de tracé du mur permettraient de s'éloigner du sol instable et d'éviter de le surcharger.

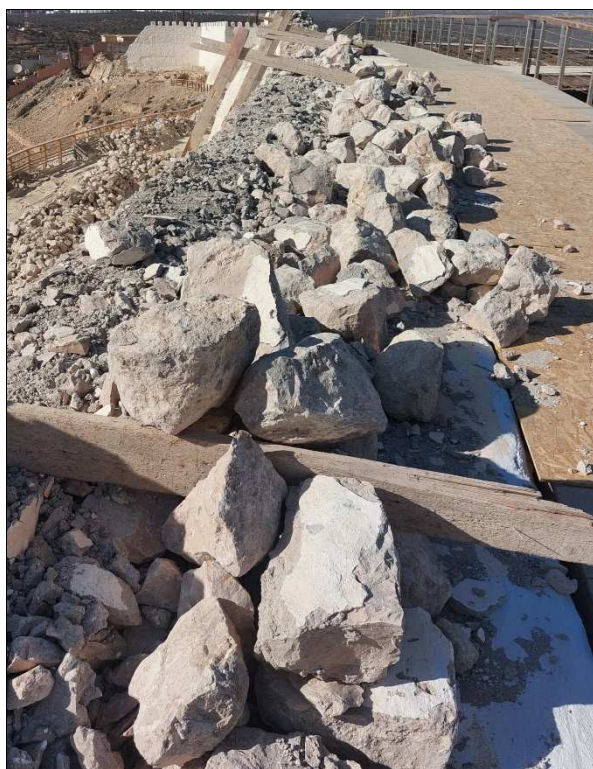
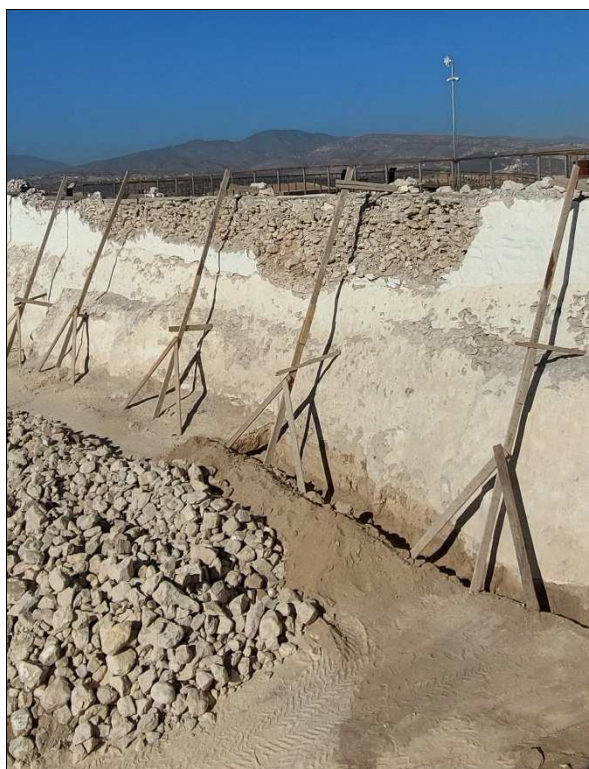
En ce qui concerne les matériaux utilisés, force est de constater que les éléments de maçonnerie utilisés dans les parties effondrées de la muraille, ne sont pas de forme à assurer la stabilité vis-à-vis des secousses sismiques. En effet, les pierres utilisées, malgré leur grande taille, sont de forme enroulée. Les pierres allongées et aplaties recommandées pour la construction parasismique sont difficiles à trouver sur le site. A cela on peut ajouter les "défauts" d'exécution connus et fréquents dans les anciennes constructions en pierres, sans oublier les irrégularités de conception en élévation (variation non progressive de l'épaisseur) (Cf. Fig. 63).

Type et forme des pierres utilisées

Irrégularités en élévation et qualité de mise en œuvre

Fig. 63 : Qualité des matériaux et de la mise en œuvre aux niveaux des tronçons partiellement effondrés de la muraille

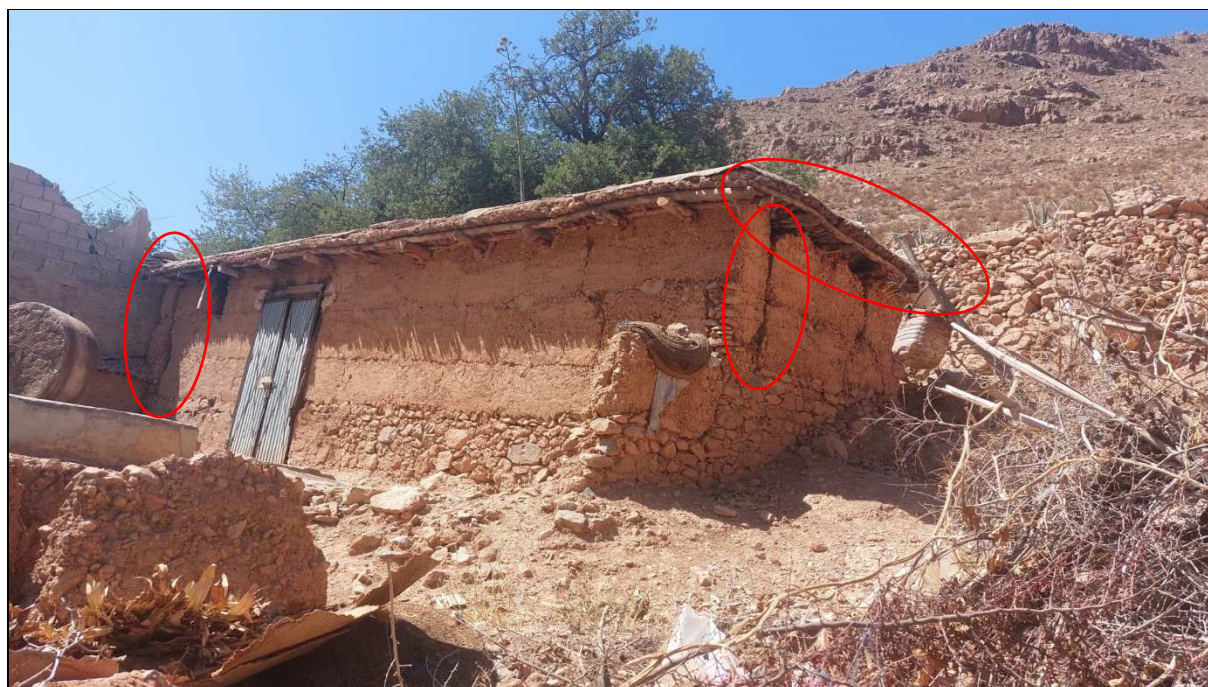
Photo IGH 03 02 : Exemple de bâtiment non effondré sur douar Ighfis (Tizi n'Tast, Taroudant)
